SITUACIÓN DEFICIENCIAS DETERMINADAS

DEPARTAMENTO:	Sololá	MUNICIPIO:	Sololá
NOMBRE DEL ESTABLECIMIENTO:	EORM	DIRECCIÓN DEL ESTABLECIMIENTO:	Caserío San Isidro, Cantón Sacsiguán
CÓDIGO DEL ESTABLECIMIENTO:	07-01-0447-43	FECHA:	20/02/2024

**REGISTRO FOTOGRÁFICO
PROGRAMA DE MANTENIMIENTO DE EDIFICIOS ESCOLARES PÚBLICOS**

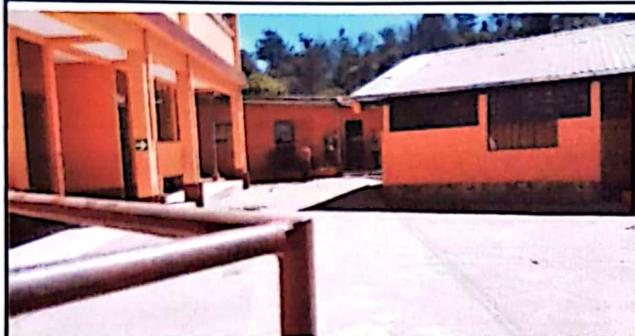
Foto 1: Visita de miembros de la OPF en el patio de la escuela

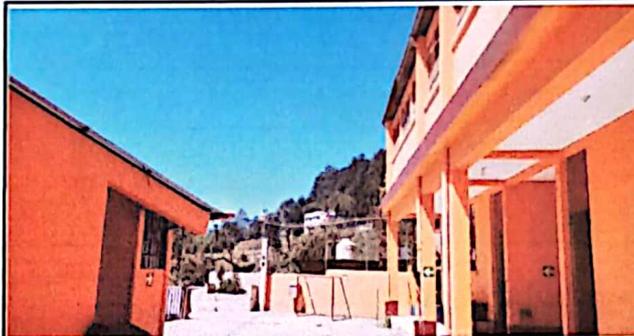
Foto 2: El patio de la escuela sin techo

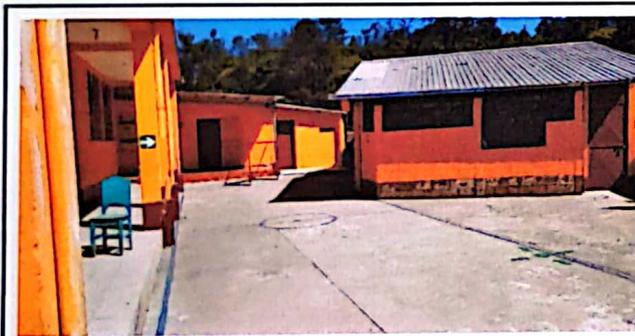
Foto 3: El sol afecta directamente a los niños en cuanto a educación física y actividades, culturales y cívicas.

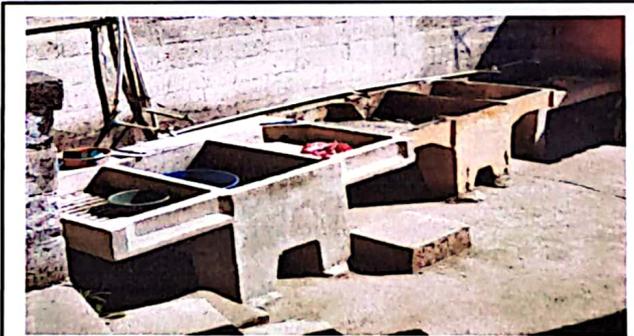
Foto 4: Lavaderos y lavamanos en mal estado.

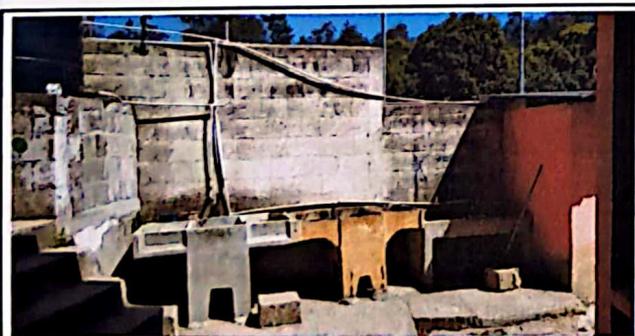
Foto 5: Pila de lavamanos y lavatrastos es un problema en tiempo de invierno

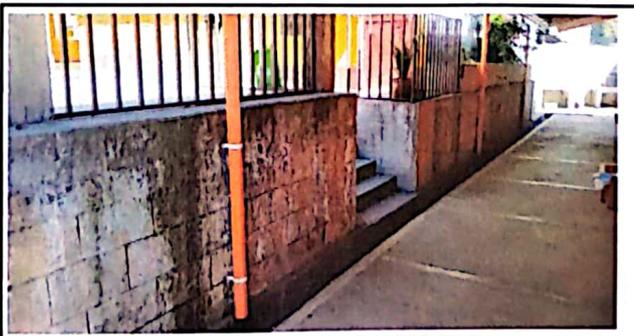
Foto 6: Deterioro de la pared del corredor.

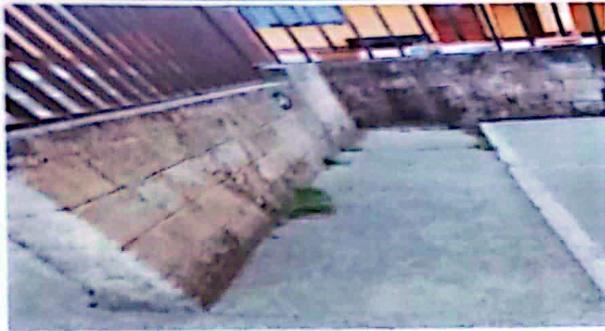
Foto 7: Pared en mal estado lado sur.

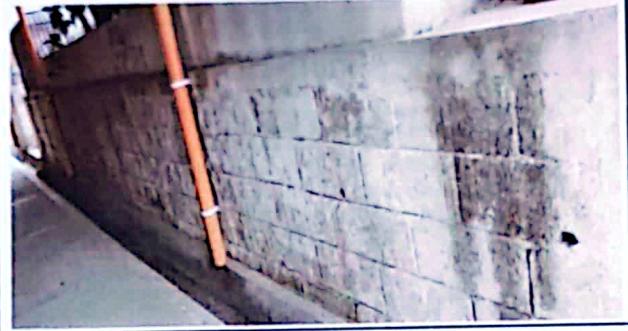
Foto 8: La pared frente de la dirección en mal estado.

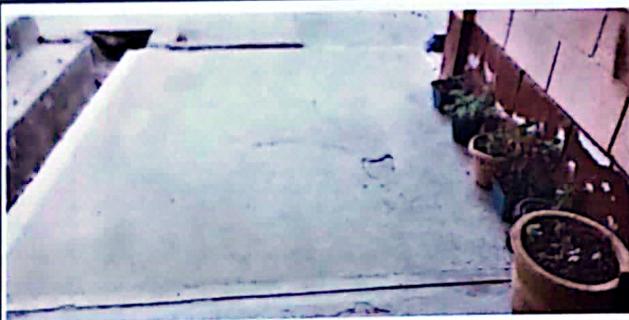
Foto 9: El piso del corredor frente de la dirección esta deteriorado

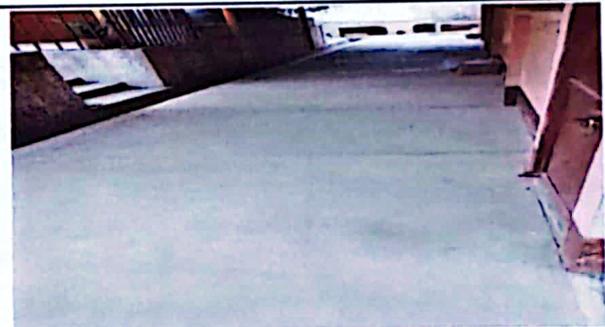
Foto 10: El piso en mal estado de lado poniente.

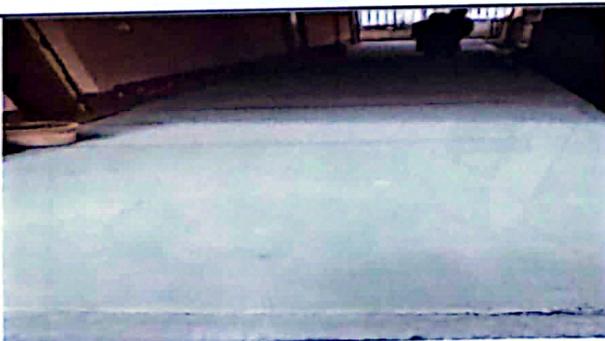
Foto 11: El piso en mal estado lado oriente.
