**REGISTRO FOTOGRÁFICO  
PROGRAMA DE MANTENIMIENTO DE EDIFICIOS ESCOLARES PÚBLICOS**

Ministerio de Educación  
GUATEMALA

DEPARTAMENTO:	Sololá	MUNICIPIO:	Sololá
NOMBRE DEL ESTABLECIMIENTO:	INEB con Orientación Industrial Abrahm Lincoln	DIRECCIÓN DEL ESTABLECIMIENTO:	5a. Av. Y 13 calle esquina, zona 1 Sololá
CÓDIGO DEL ESTABLECIMIENTO:	07-01-0495-45	FECHA:	20 de febrero de 2024

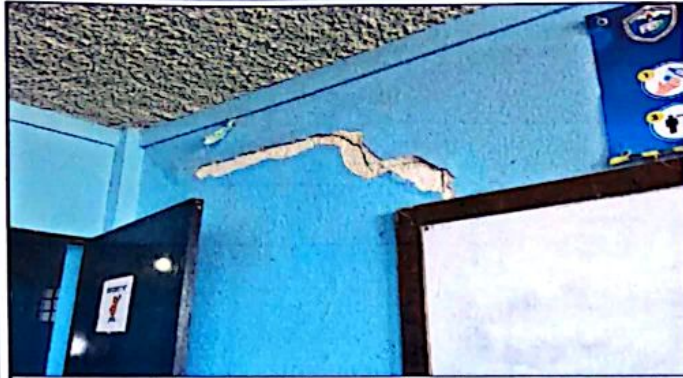
Foto 1: se puede apreciar en la fotografía el deterioro que sufre la pared en la parte interior de una de las aulas del edificio escolar.

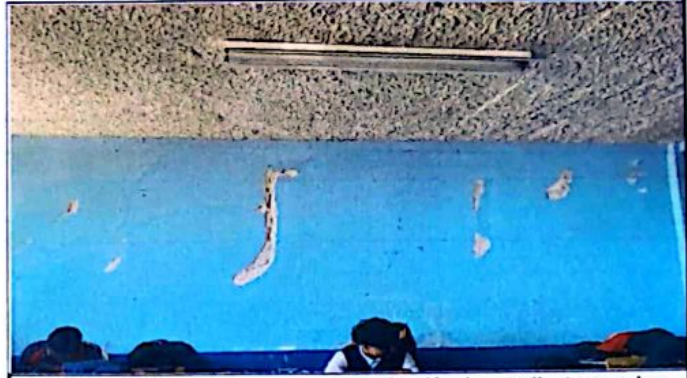
Foto 2: en esta fotografía se observa la ubicación de estudiantes en el aula, y se aprecia las grietas que tiene la pared, se estima que ante un fenómeno natural podrían caerse los pedaso de repello.

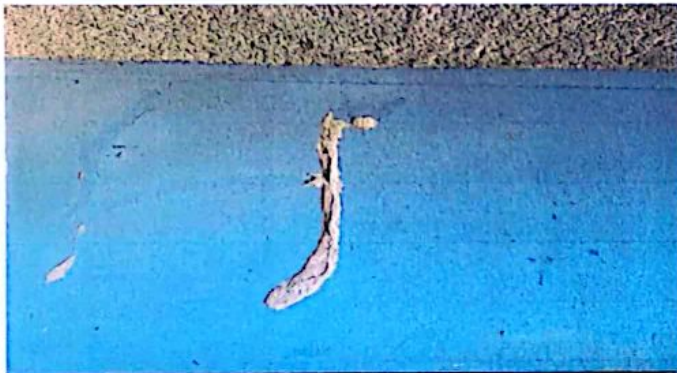
Foto 3: el deterioro de la pared del edificio escolar es observable y cuantificable en todas las aulas del edificio escolar, creando un aspecto negativo ante la estancia de estudiantes y docentes.

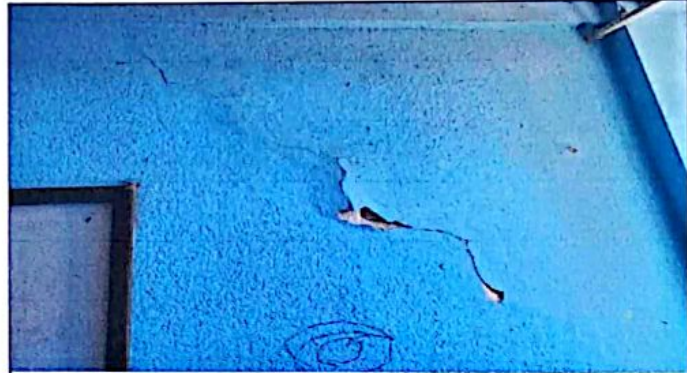
Foto 4: la caída del acabado de esta pared, necesita su reparación y por consiguiente necesita pintado.

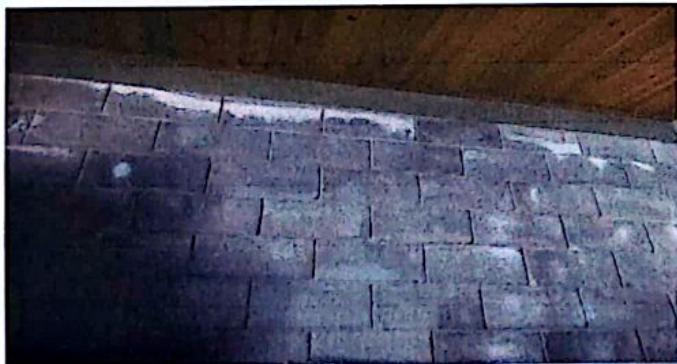
Foto 5. en el interior del aula se necesita la repación y mantenimiento de la pared, se observa el deterioro de la misma.

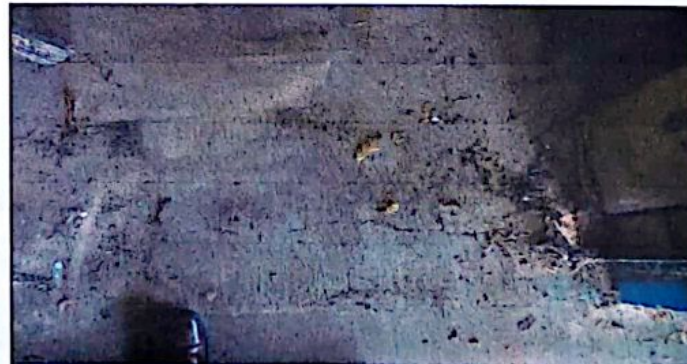
Foto 6: en la fotografía se observa el deterioro del piso del aula donde funciona el taller de cocina, por consiguiente necesita su mantenimiento.
