SITUACIÓN DEFICIENCIAS DETERMINADAS

DEPARTAMENTO:	Sololá	MUNICIPIO:	sololá
NOMBRE DEL ESTABLECIMIENTO:	Instituto Nacional de Educación Básica	DIRECCIÓN DEL ESTABLECIMIENTO:	5ª. avenida y 13 calle esquina zona 1
CÓDIGO DEL ESTABLECIMIENTO:	07-01-0495-45	FECHA:	20/02/2024

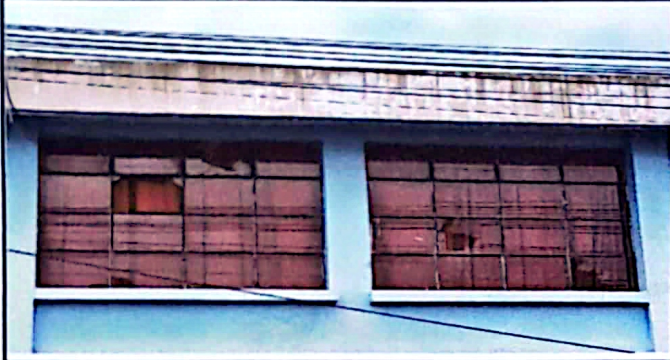
foto 1: repación de ventanas, vidrios y balcones con malla metalica para que no rompan los vidrios con piedras.

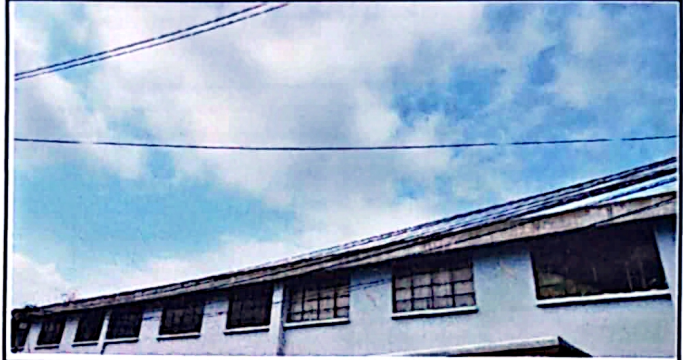
foto 2: ninguna de las ventanas del 2do. Nivel cuenta con balcones para proteger a los estudiantes de las piedras que tiran malas personas.

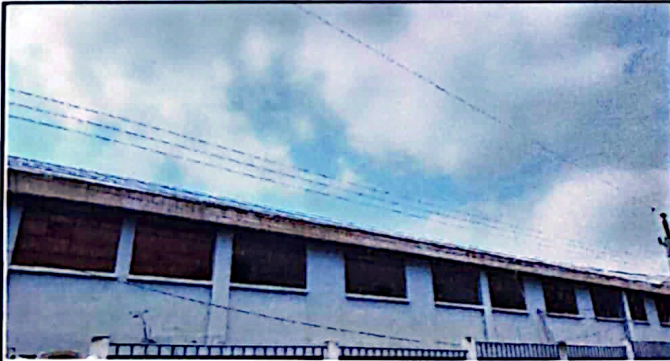
foto 3: se ve el deterioro de las ventanas por falta de balcones con mallas.

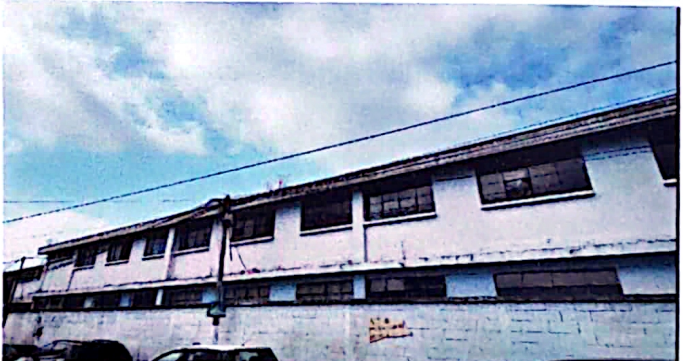
foto 4: es necesario reparación de las ventanas y balcones de todas las ventanas.

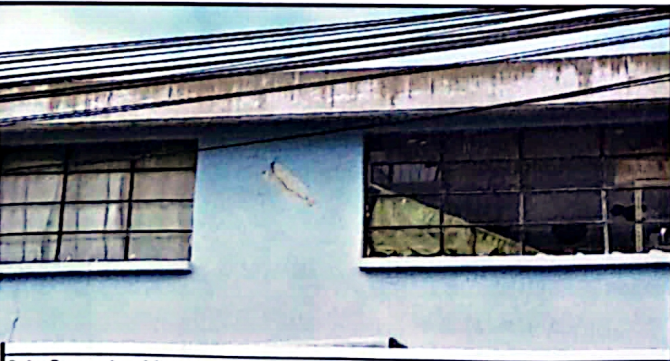
foto 5: aca tambien se ve el deterioro de las ventanas y los vidrios quebrados y la falta de balcones.

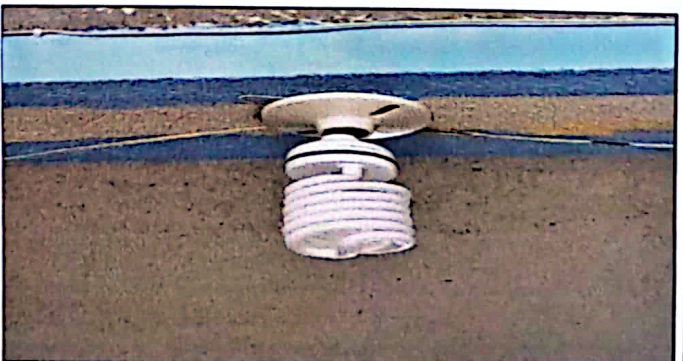
foto 6: sustitución de foco de iluminación de pasillo.
