**REGISTRO FOTOGRÁFICO
PROGRAMA DE MANTENIMIENTO DE EDIFICIOS ESCOLARES PÚBLICOS**

Ministerio de Educación
GUATEMALA

SITUACIÓN DEFICIENCIAS DETERMINADAS

| NOMBRE DEL ESTABLECIMIENTO: | Escuela Oficial Urbana Mixta | DIRECCIÓN DEL ESTABLECIMIENTO: | Sector Centro |

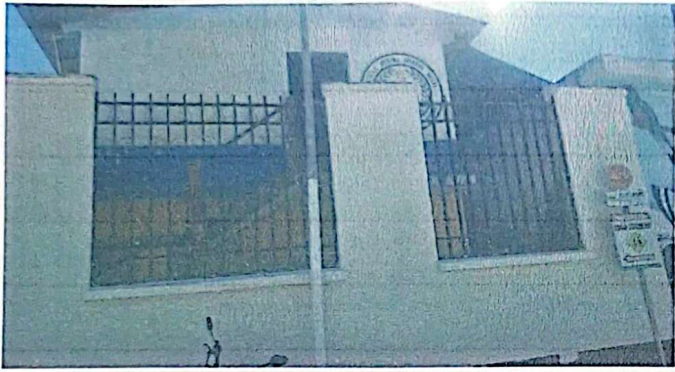
Foto1: En la presente imagen observamos que este cerco esta en malas condiciones ya que carece de columnas y soleras.

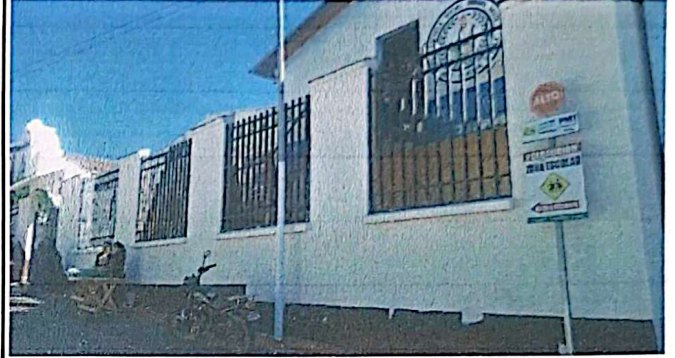
Foto2: Nos damos cuenta del peligro que presente el cerco cada vez sus bases estan debilitando y se mueven por cualquier movimiento por lo tanto es un gran riesgo para cualquier persona que pasa a su alrededor
