REGISTRO FOTOGRÁFICO DE AVANCE			
DEPARTAMENTO:	SOLOLA	MUNICIPIO:	SANTA LUCIA UTATLAN
NOMBRE DEL ESTABLECIMIENTO:	EORM NUEVO AMANECER 2008	DIRECCIÓN DEL ESTABLECIMIENTO:	CASERIO PACORRAL CANTON PAMEZABAL
CÓDIGO DEL ESTABLECIMIENTO:	07-04-0002-43	FECHA DE LA INSPECCIÓN:	16/07/24

REGISTRO FOTOGRAFICO DE AVANCE

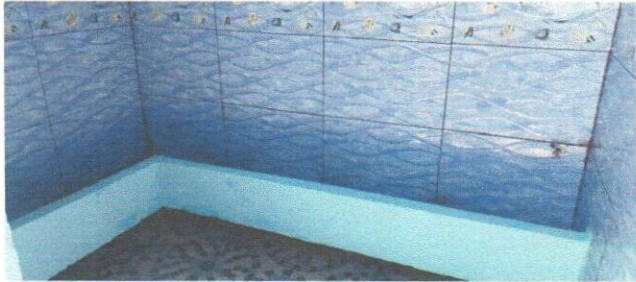
<p>Foto 1: Mejoramiento de servicios sanitarios con intalacion de piso, azulejo e inodoros, y pintura en muros.</p>		<p>Foto 2: Mejoramiento de mingitorio con cambio de azulejo y pintura.</p>

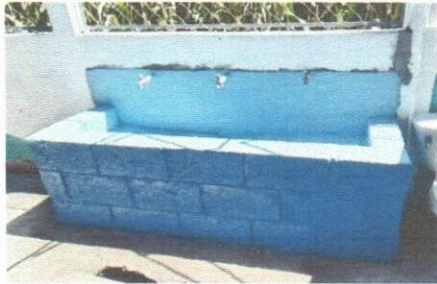
<p>Foto 3: Mantenimiento de puertas de baño.</p>		<p>Foto 4: Instalación de Top de lavamanos.</p>

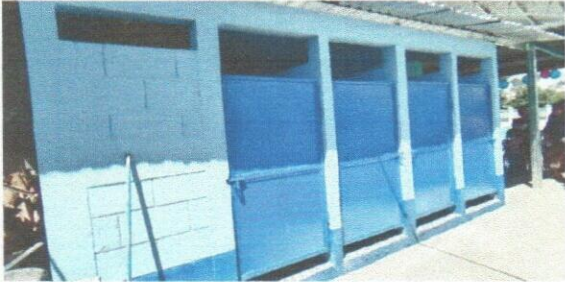
<p>Foto 5: Vista general de servicios sanitarios.</p>		<p>Foto 6: Mejoramiento de techo y sistema electrico en salon de computo.</p>

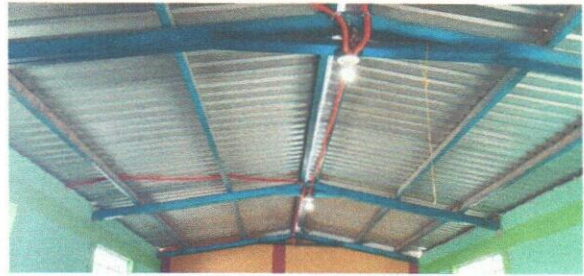
Foto 7: Mejoramiento de techo y sistema electrico en salon de computo.

Foto 8: Mejoramiento de techado en aulas.

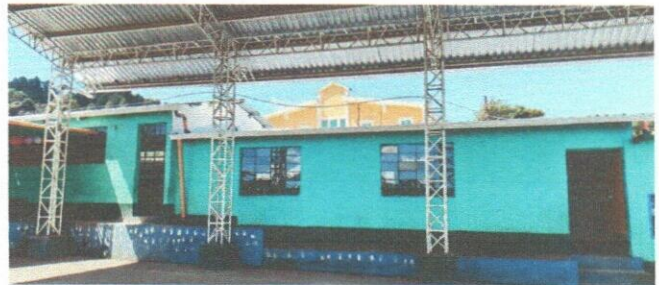
Foto 9: Mejoramiento de canales y bajadas de agua pluvial.
