SITUACIÓN DEFICIENCIAS DETERMINADAS

DEPARTAMENTO:	SOLOLÁ	MUNICIPIO:	SANTA LUCÍA UTATLÁN
NOMBRE DEL ESTABLECIMIENTO:	EORM	DIRECCIÓN DEL ESTABLECIMIENTO:	CASERÍO CIÉNAGA GRANDE
CÓDIGO DEL ESTABLECIMIENTO:	07-04-0081-43	FECHA:	21/02/2024

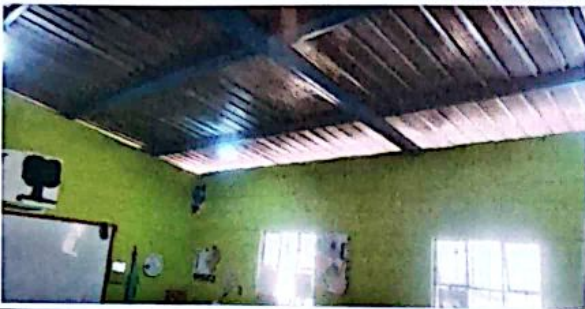
Estructura de techo

La distancia del techo con la última fila de block es muy grande, el viento y animales perjudican los salones de clase

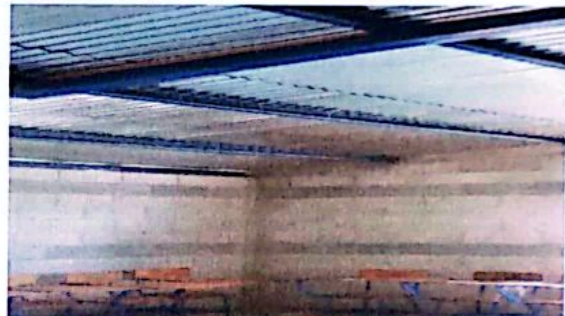
Reparación de sistema eléctrico

El sistema eléctrico es muy simple, se necesita aumentar el número de focos para obtener una mejor iluminación

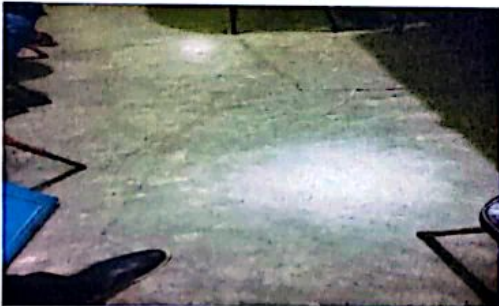
Sustitución de piso

El piso es torta lisa, se encuentra undida en el centro y con bastantes grietas

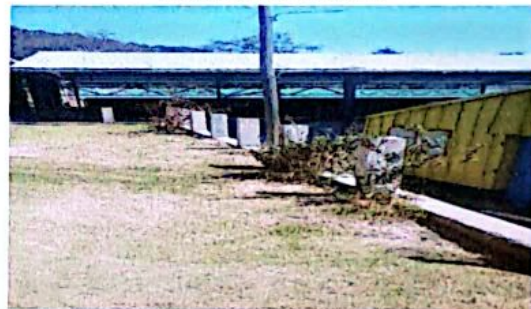
Barandas de seguridad

Únicamente tiene la estructura de cemento, no cuenta con barandas y se encuentra a una altura de dos metros que representa peligro para los estudiantes.

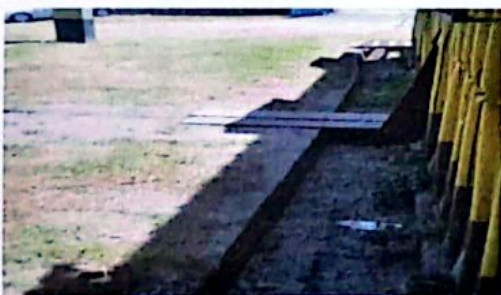
Pasillo de concreto

En tiempo de lluvia se empoza el agua, generando lodo en la entrada a uno de los salones de clase.
