SITUACIÓN DEFICIENCIAS DETERMINADAS PREVIO DURANTE POSTERIOR

| NOMBRE DEL ESTABLECIMIENTO: | Escuela Normal Regional de Occidente | DIRECCION DEL ESTABLECIMIENTO: | Caserío Cienaga grande, Cantón Chuchecic |
| CODIGO DEL ESTABLECIMIENTO: | 07-04-0091-46 | FECHA: | 28/08/2024 |

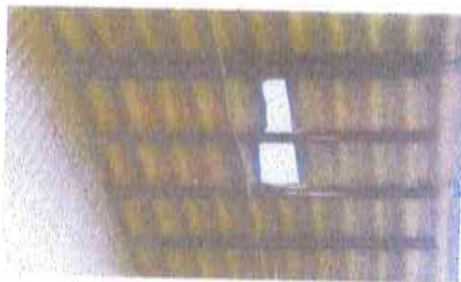
Foto 1: Sustitución de lámina fibrocemento deteriorada

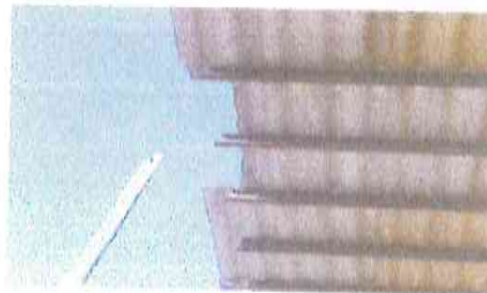
Foto 2: Las láminas están rotas necesita cambiar.

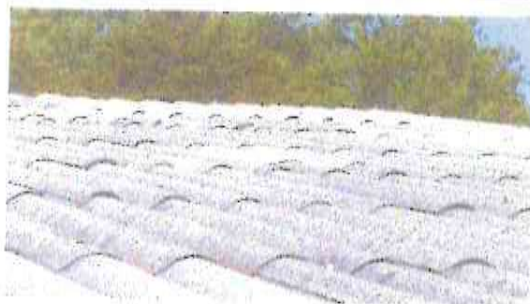
Foto 3: Las láminas fibrocemento están parchadas por deterioro y necesita sustituir.

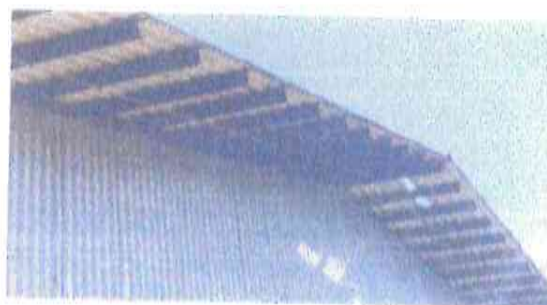
Foto 4: Las láminas deterioradas presentan roturas y fisuras

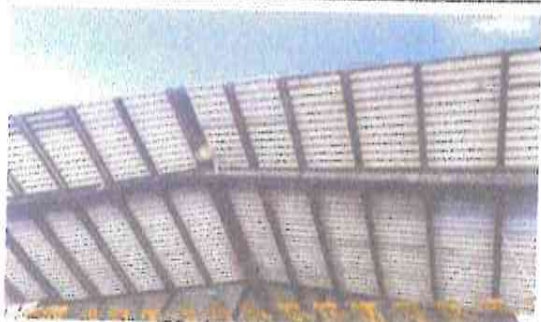
FOTO 5: Las láminas fibrocemento del auditorio deterioradas por los años de haber construido.
