REGISTRO FOTOGRÁFICO			
DEPARTAMENTO:	SOLOLA	MUNICIPIO:	NAHUALA
NOMBRE DEL ESTABLECIMIENTO:	EORM	DIRECCIÓN DEL ESTABLECIMIENTO:	CASERIO PATZAJ, ALDEA CHUACHINUP
CÓDIGO DEL ESTABLECIMIENTO:	07-05-0022-43	FECHA DE LA INSPECCIÓN:	20/03/24

REGISTRO FOTOGRÁFICO

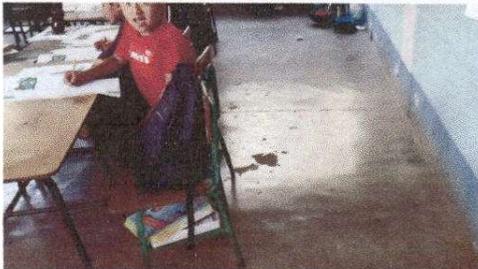
Foto 1: Piso de modulo de aulas requiere cambio por deterioro.		Foto 2: Piso de modulo de aulas requiere cambio por deterioro.

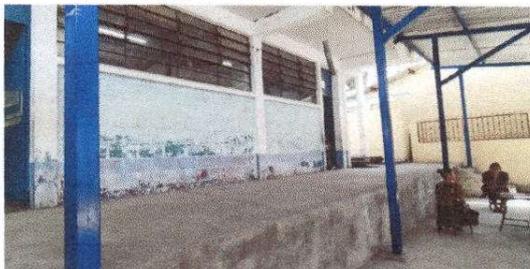
Foto 3: Puertas de modulo de aulas requiere mantenimiento.		Foto 4: Modulo de aulas requiere barandal para evitar accidentes.

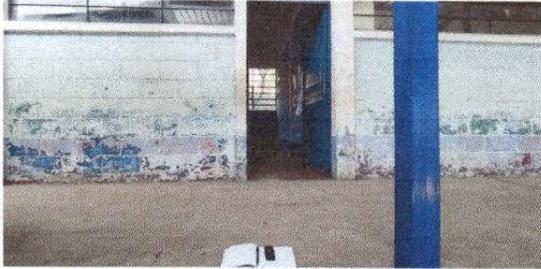
Foto 5: Paredes de modulo de aulas requieren mejoramiento con pintura.		Foto 6: Paredes de modulo de aulas requieren mejoramiento con pintura.

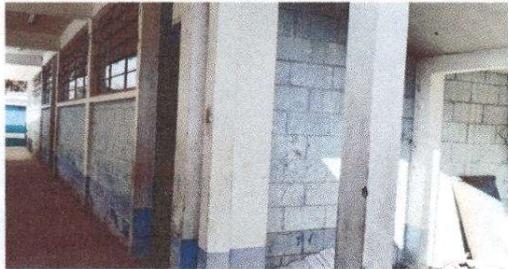
Foto 7: Vista general de modulo de aulas.

Foto 8: Modulo de gradas quiere terminación de techado.

Foto 9: Se requiere malla perimetral para mejorar la seguridad del establecimiento.

Foto 10: Se requiere malla perimetral para mejorar la seguridad del establecimiento.
