SITUACIÓN DEFICIENCIAS DETERMINADAS PREVIÓ DURANTE POSTERIOR

DEPARTAMENTO:	Soldá	MUNICIPIO:	Nahualá
NOMBRE DEL ESTABLECIMIENTO:	Escuela Oficial Rural Mixta	DIRECCIÓN DEL ESTABLECIMIENTO:	Caserío Pacanal I, Sector A, aldea Xejuyup
CÓDIGO DEL ESTABLECIMIENTO:	07-05-0028-43	FECHA:	26 de febrero de 2024

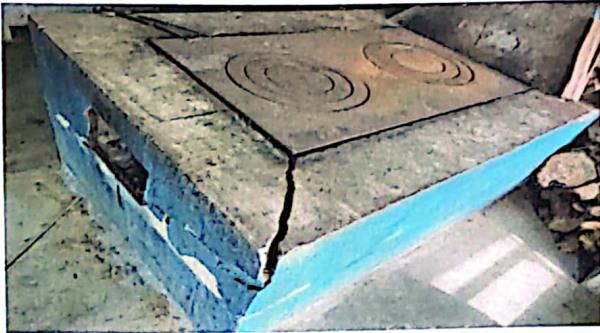
Foto 1. La Estufa Rural urge arreglar ya que es el lugar principal donde se prepara la Refaccion escolar

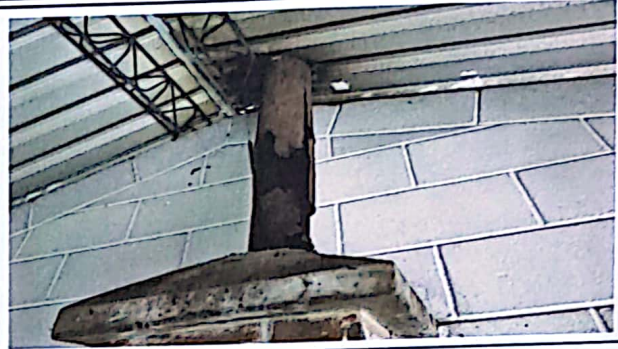
Foto 2. La chimenea por los años de uso se ha deteriorado

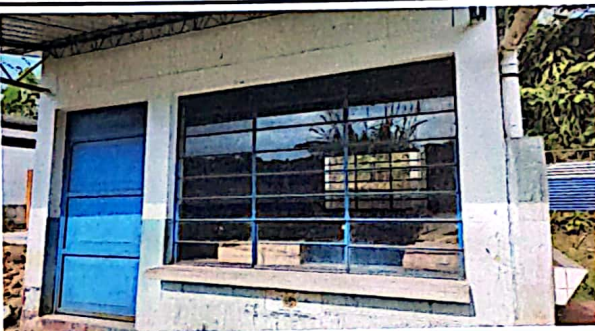
Foto 3. La Cocina necesita de 2 balcones de metal para que los utensilios estén en un lugar seguro.

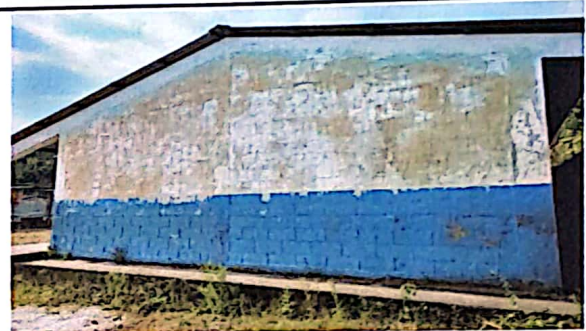
Foto 4. El edificio escolar necesita de una pintada interior y exterior para que los alumnos estén en un lugar cómodo.

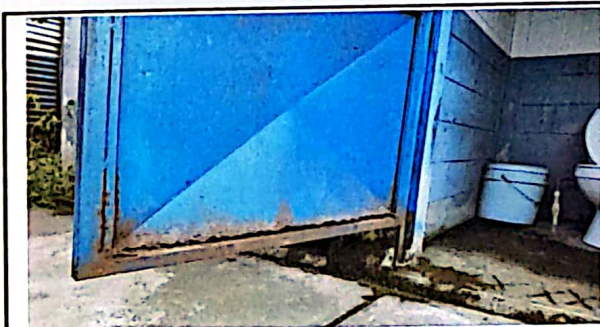
Foto 5. Sustitución de puertas de metal de servicios sanitarios de niños, niñas y de maestros.

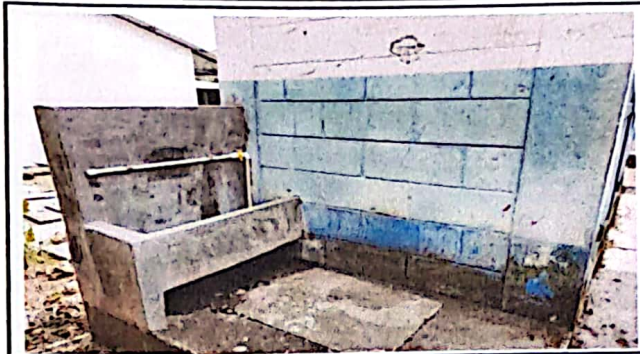
Foto 6. cubierto de mingitorio y techo

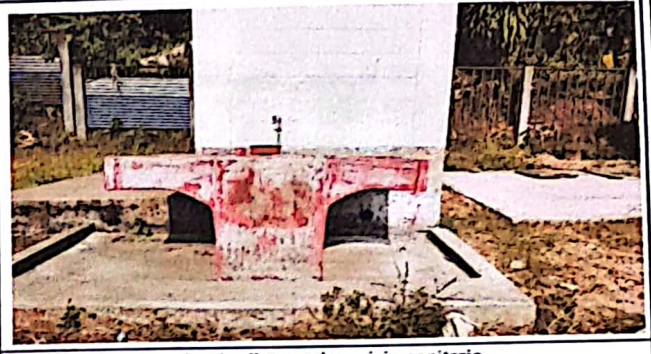
Foto 7. cubierto y techo de pila con el servicio sanitario

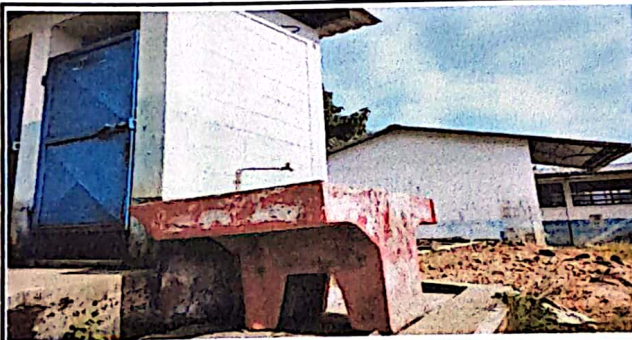
Foto 8. cubierto y techo de pila con el servicio sanitario
