SITUACIÓN DEFICIENCIAS DETERMINADAS

DEPARTAMENTO:	Sololá	MUNICIPIO:	Nahualá
NOMBRE DEL ESTABLECIMIENTO:	EORM	DIRECCIÓN DEL ESTABLECIMIENTO:	Caserío Chuimazá, aldea Xejuyup.
CÓDIGO DEL ESTABLECIMIENTO:	07-05-0035-43	FECHA:	19 de febrero dde 2024

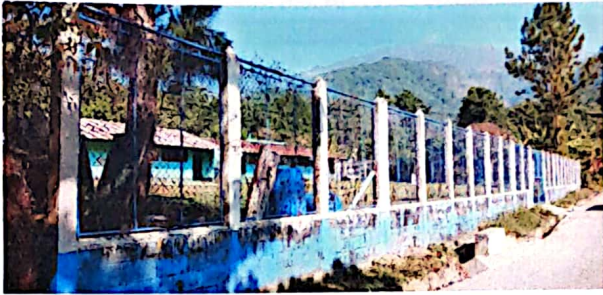
Foto 1. La circulación de la escuela se necesita pintar.

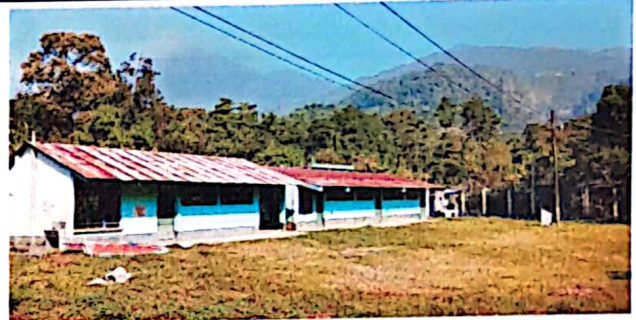
Foto 2. La estructura física de la escuela es necesario que se pinta en el exterior e interior.

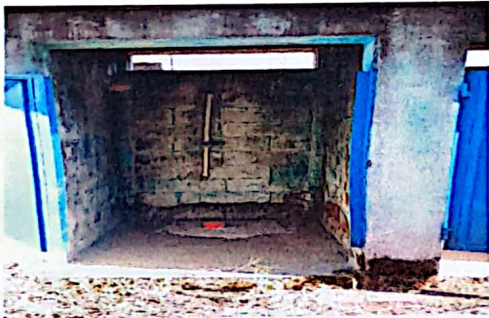
Foto 3. Falta instalación de inodoro y sus accesorios

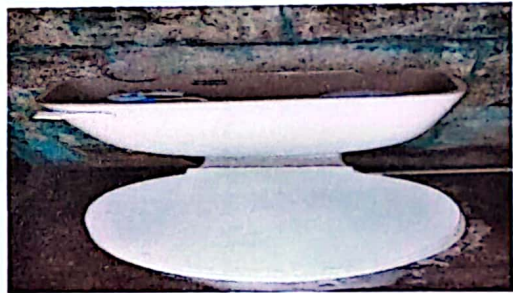
Foto 4. Es necesario el cambio de inodoro con sus accesorios

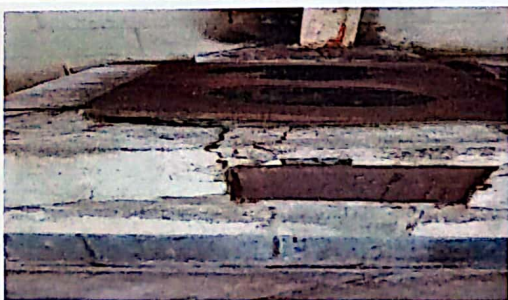
Foto 5. Estufa de escuela en mal estado.

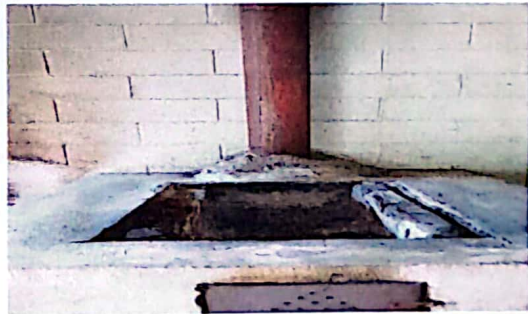
Foto 6. Es necesario la sustitución completa de la estufa de la escuela.
