REGISTRO FOTOGRÁFICO			
DEPARTAMENTO:	SOLOLA	MUNICIPIO:	NAHUALA
NOMBRE DEL ESTABLECIMIENTO:	EORM	DIRECCIÓN DEL ESTABLECIMIENTO:	CASERIO PASAC, ALDEA PALACAL
CÓDIGO DEL ESTABLECIMIENTO:	07-05-0042-43	FECHA DE LA INSPECCIÓN:	22/03/24

REGISTRO FOTOGRÁFICO

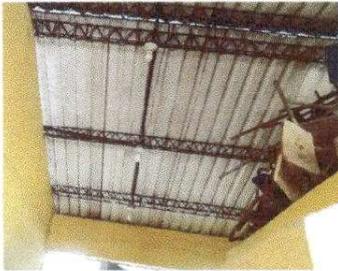
Foto 1: Los servicios sanitarios requieren mejoramiento en pintura y accesorios.		Foto 2: Los servicios sanitarios requieren mejoramiento en pintura.

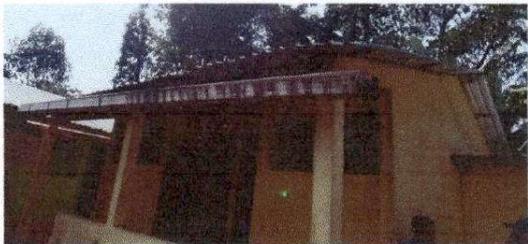
Foto 4: Servicios sanitarios requieren cambio de cubierta de techo.		Foto 5: Servicios sanitarios requieren cambio de cubierta de techo.

Foto 6: Servicios sanitarios requieren cambio de canal de agua pluvial.		Foto 7: Servicios sanitarios requieren cambio de canal de agua pluvial.

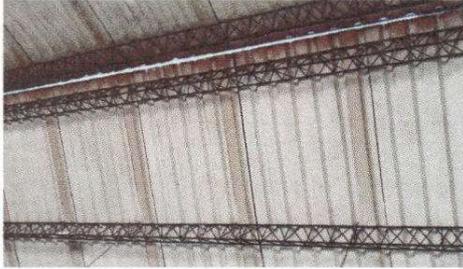
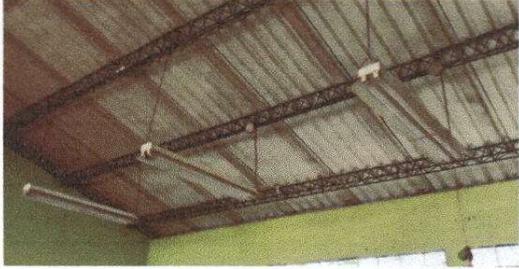
Foto 7: Modulo de aulas requieren cambio de cubierta de techo.		Foto 8: Modulo de aulas requieren cambio de cubierta de techo.

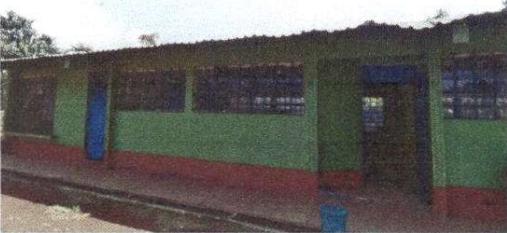
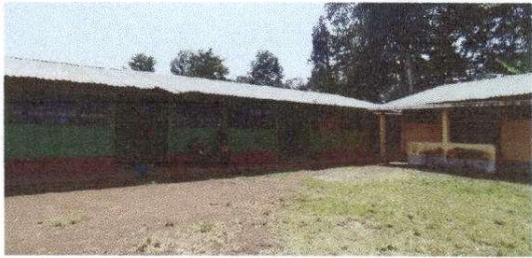
Foto 9: Vista general de modulo de aulas.		Foto 10: Vista general de modulo de aulas y servicios sanitarios.
