REGISTRO FOTOGRAFICO			
DEPARTAMENTO:	SOLOLA	MUNICIPIO:	NAHUALA
NOMBRE DEL ESTABLECIMIENTO:	EORM	DIRECCIÓN DEL ESTABLECIMIENTO:	CASERIO CHIRIQUAJA II
CÓDIGO DEL ESTABLECIMIENTO:	07-05-0045-43	FECHA DE LA INSPECCIÓN:	25/03/24

REGISTRO FOTOGRÁFICO

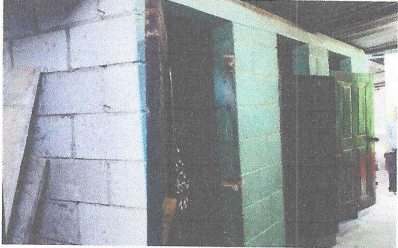
Foto 1: Inodoros de servicios sanitarios 1 requieren cambio.		Foto 2: Puertas de servicios sanitarios 1 requieren cambio debido que no cubre la totalidad del vano.

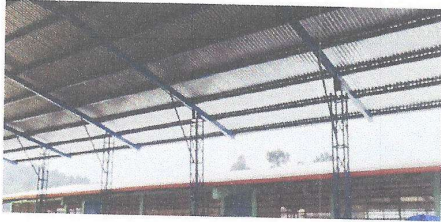
Foto 7: Cubierta de techo requiere cambio por condiciones climáticas.

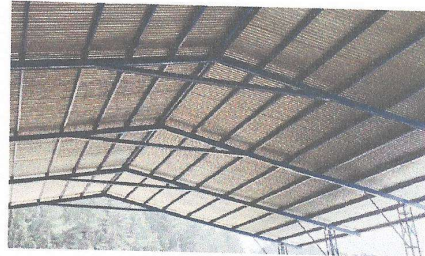
Foto 8: Cubierta de techo requiere cambio por condiciones climáticas.

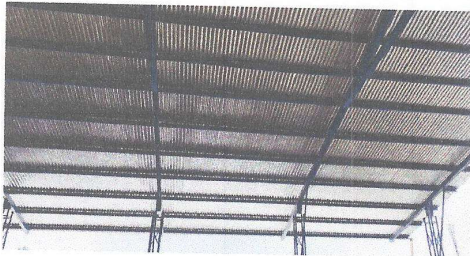
Foto 9: Cubierta de techo requiere cambio por condiciones climáticas.

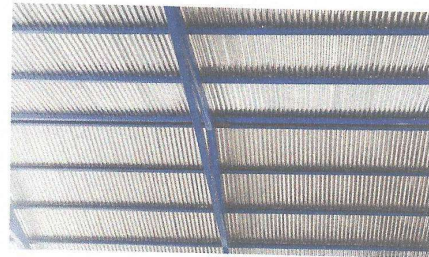
Foto 10: Cubierta de techo requiere cambio por condiciones climáticas.
