REGISTRO FOTOGRAFICO

| NOMBRE DEL ESTABLECIMIENTO: | EORM | DIRECCIÓN DEL ESTABLECIMIENTO: | CASERIO CHICOTIYAB, ALDEA PAQUILA |
| CÓDIGO DEL ESTABLECIMIENTO: | 07-05-0049-43 | FECHA DE LA INSPECCIÓN: | 21/03/24 |

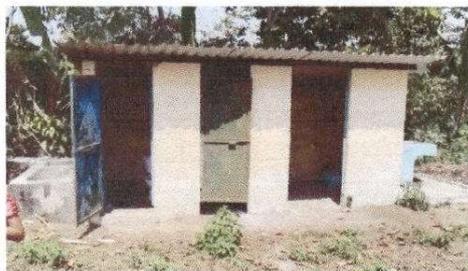
Foto 2: Paredes de servicios sanitarios requieren mejoramiento.

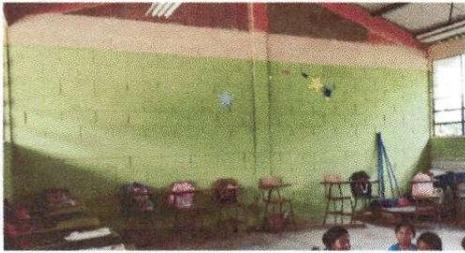
| REGISTRO FOTOGRÁFICO | | | |
|--|---|---|---|
| <p>Foto 7: Paredes de modulo de aulas 1 requiere mejoramiento.</p> | | <p>Foto 8: Puerta de modulo de aulas requiere cambio.</p> | |
