REGISTRO FOTOGRÁFICO DE AVANCE			
DEPARTAMENTO:	SOLOLA	MUNICIPIO:	NAHUALA
NOMBRE DEL ESTABLECIMIENTO:	COPB ANEXO A EORM	DIRECCIÓN DEL ESTABLECIMIENTO:	CASERIO PACHIPAC
CÓDIGO DEL ESTABLECIMIENTO:	07-05-0094-41	FECHA DE LA INSPECCIÓN:	16/07/24

REGISTRO FOTOGRAFICO DE AVANCE

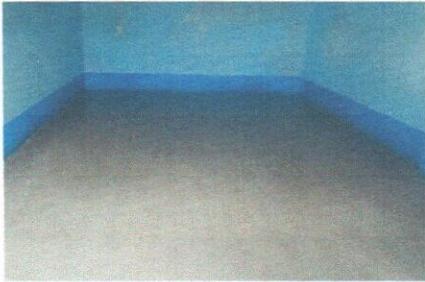
Foto 1: Mejoramiento de piso en aula.		Foto 2: Mejoramiento de piso en aula.

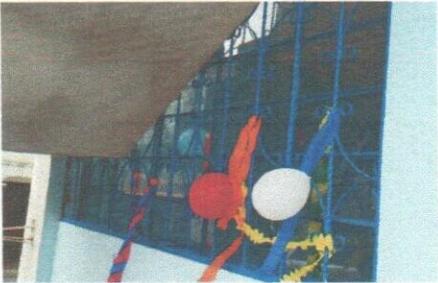
Foto 3: Mejoramiento de modulo de gracias con baranda.		Foto 4: Mejoramiento de puerta en aula.

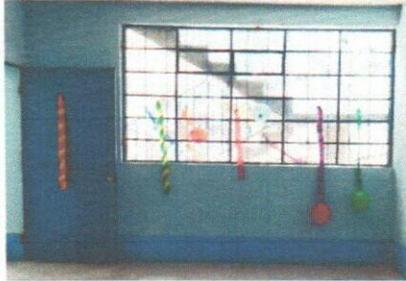
Foto 5: Mejoramiento de ventana y balcon en aula.		Foto 6: Vista general de ventana y puerta en aula.

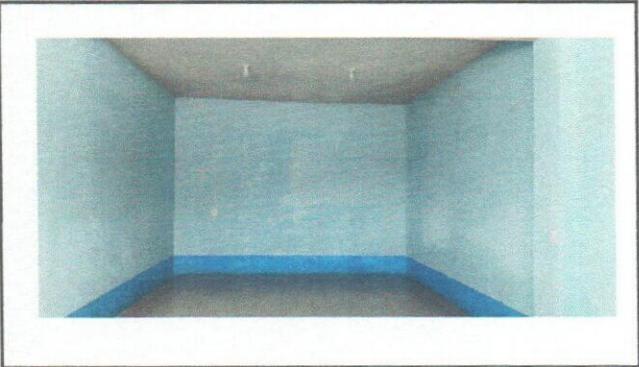
Foto 7: Vista general interior de aula.

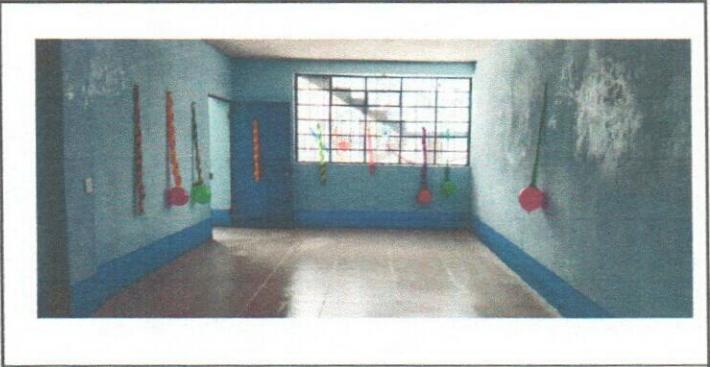
Foto 8: Vista general interior de aula.

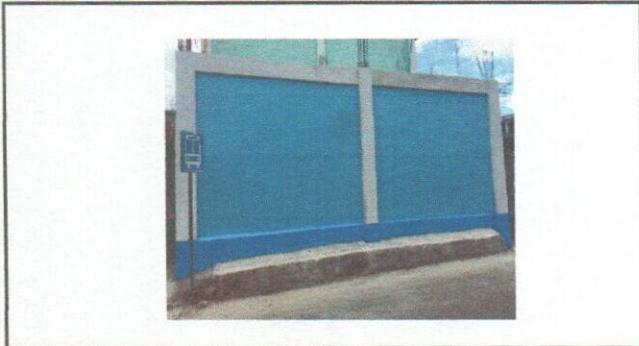
Foto 9: Vista general exterior de aula.

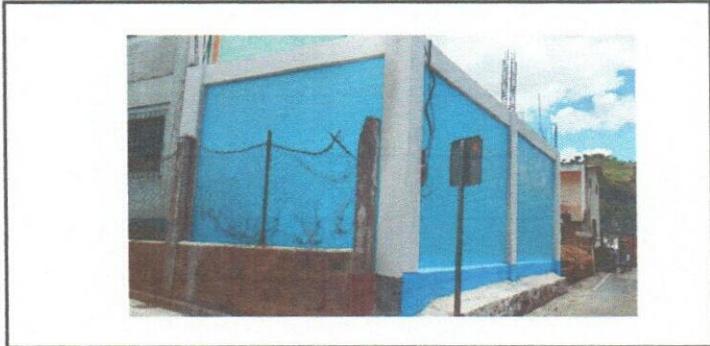
Foto 10: Vista general exterior de aula.
