REGISTRO FOTOGRAFICO DE AVANCE

DEPARTAMENTO:	SOLOLA	MUNICIPIO:	NAHUALA
NOMBRE DEL ESTABLECIMIENTO:	COPB ANEXO A EORM	DIRECCIÓN DEL ESTABLECIMIENTO:	CASERIO SANTA RITA TZAMCOTOM
CÓDIGO DEL ESTABLECIMIENTO:	07-05-0116-41	FECHA DE LA INSPECCIÓN:	15/07/24

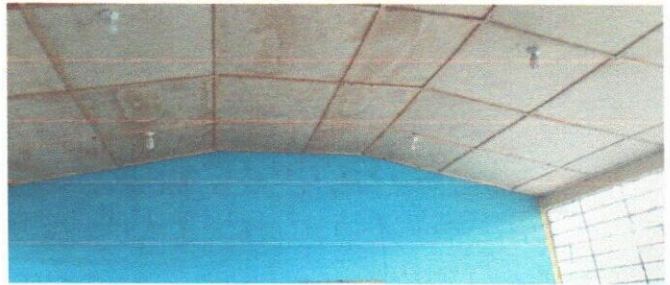
Foto 1: Mejoramiento de machimbre y sistema electrico iluminación en modulo de aulas 1.

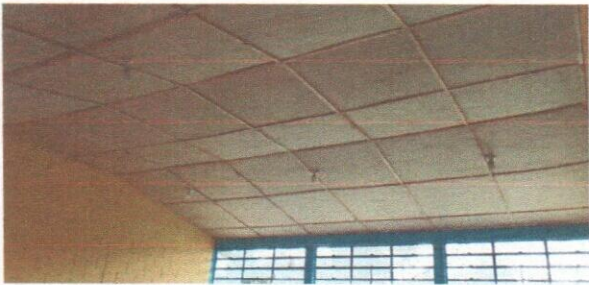
Foto 2: Mejoramiento de machimbre y sistema electrico iluminación en modulo de aulas 1.

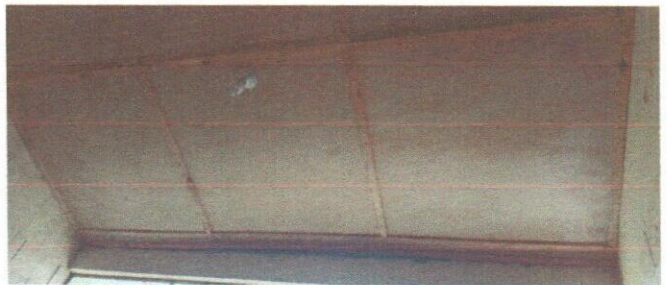
Foto 3: Mejoramiento de machimbre y sistema electrico iluminación en modulo de aulas 1.

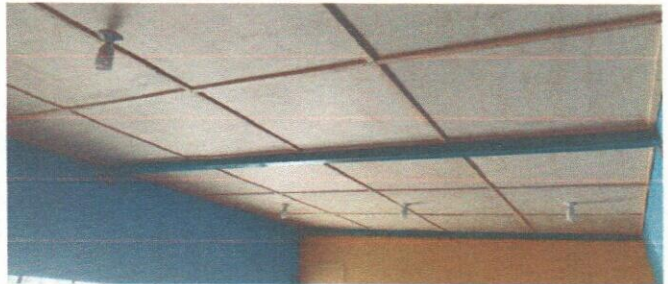
Foto 5: Vista general de pasillo en modulo de aulas 1.
