REGISTRO FOTOGRAFICO DE AVANCE

DEPARTAMENTO:	SOLOLA	MUNICIPIO:	NAHUALA
NOMBRE DEL ESTABLECIMIENTO:	COPB ANEXO A EORM	DIRECCIÓN DEL ESTABLECIMIENTO:	CASERIO XEABAJ SANTA RITA
CÓDIGO DEL ESTABLECIMIENTO:	07-05-0128-41	FECHA DE LA INSPECCIÓN:	17/07/24

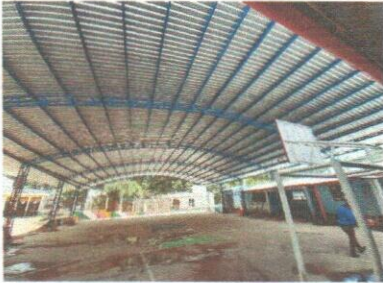
Foto 1: Mejoramiento de techado en patio.		Foto 2: Mejoramiento de techado en patio.

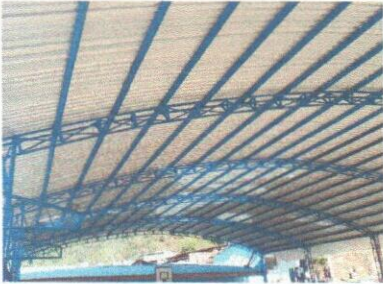
Foto 3: Mejoramiento de techado en patio.		Foto 4: Mejoramiento de techado en patio.

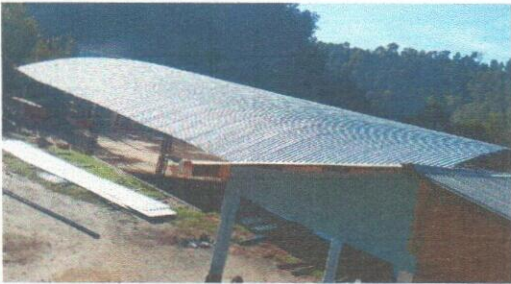
Foto 7: Vista lateral de mejoramiento de techado en patio.		Foto 8: Vista general de mejoramiento de techado en patio.
