REGISTRO FOTOGRÁFICO

DEPARTAMENTO:	SOLOLA	MUNICIPIO:	NAHUALA
NOMBRE DEL ESTABLECIMIENTO:	EORM	DIRECCIÓN DEL ESTABLECIMIENTO:	CASERIO PATZITE, ALDEA PALACAL
CÓDIGO DEL ESTABLECIMIENTO:	07-05-0130-43	FECHA DE LA INSPECCIÓN:	21/03/24

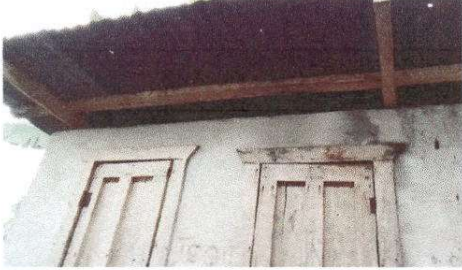
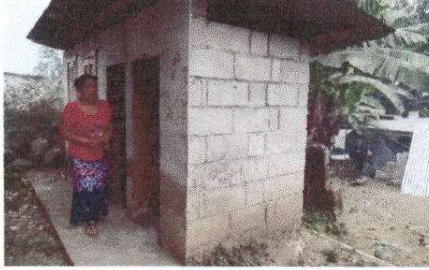
<p>Foto 1: Inodoros, paredes y piso de servicios sanitarios 1 requieren mejoramiento.</p>	<p>Foto 2: Puertas de madera requieren cambio a puertas de metal.</p>

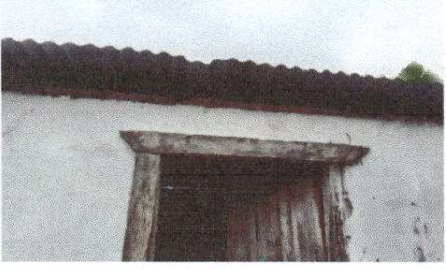
<p>Foto 3: Cubierta de techo y estructura portante en servicios sanitarios 1 requiere cambio.</p>	<p>Foto 4: Vista general de servicios sanitarios 1.</p>
