**REGISTRO FOTOGRÁFICO  
PROGRAMA DE MANTENIMIENTO DE EDIFICIOS ESCOLARES PÚBLICOS**

DEPARTAMENTO:	Sololá	MUNICIPIO:	Nahualá
NOMBRE DEL ESTABLECIMIENTO:	Escuela Oficial Rural Mixta	DIRECCIÓN DEL ESTABLECIMIENTO:	Caserío Palá, aldea Chuachinup
CÓDIGO DEL ESTABLECIMIENTO:	07-05-0140-43	FECHA:	6/9/2024

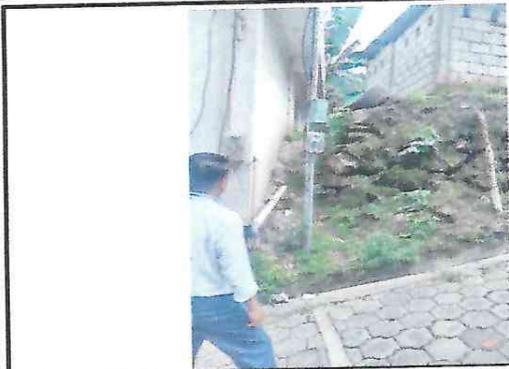
**FOTO 1.** Cuando se hizo la construcción de la cocina no se priorizó el muro de contención y las constantes lluvias lo pone en peligro.

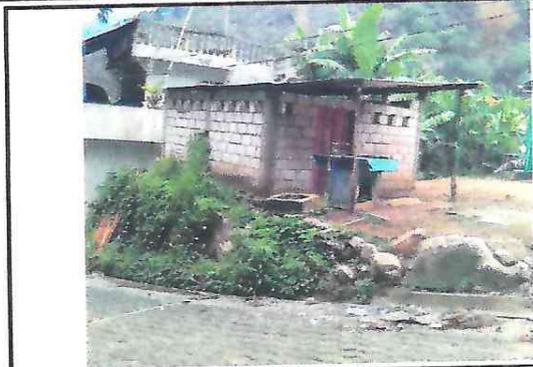
**FOTO 2.** La construcción de la escuela se encuentra debajo de la comunidad y la calle cuando llueve la corriente entra en el patio.

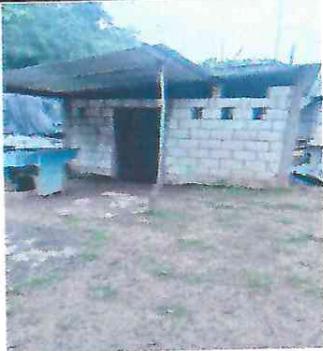
**FOTO 3.** no cuenta con estufa normal de leña no esta repellado y no tiene torta de cemento.

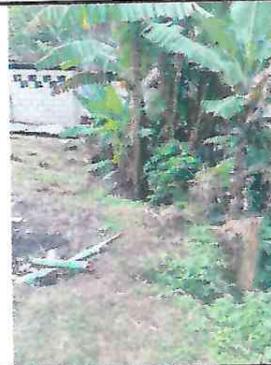
**FOTO 4.** Aquí es donde se necesita el muro de contención porque solo esta relleno.

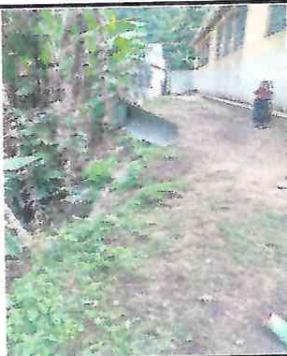
**FOTO 5.** no priorizaron el muro de contención y se encuentra los edificios en peligro.

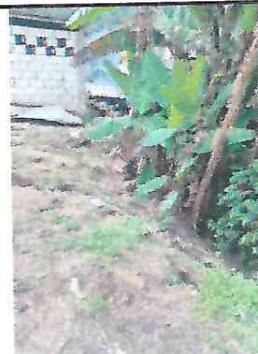
**FOTO 6.** Donde esta la cocina no hay muro de contención y no esta pavimentado y es un peligro para la niñez.
