DEPARTAMENTO:	Sololá	MUNICIPIO:	NAHUALÁ
NOMBRE DEL ESTABLECIMIENTO:	Escuela Oficial Rural Mixta	DIRECCIÓN DEL ESTABLECIMIENTO:	Caserío Chuisajcap. Aldea Tzucubal
CÓDIGO DEL ESTABLECIMIENTO:	07-05-0145-43	FECHA:	19 de febrero de 2024

**REGISTRO FOTOGRÁFICO  
PROGRAMA DE MANTENIMIENTO DE EDIFICIOS ESCOLARES PÚBLICOS**

SITUACIÓN DEFICIENCIAS DETERMINADAS

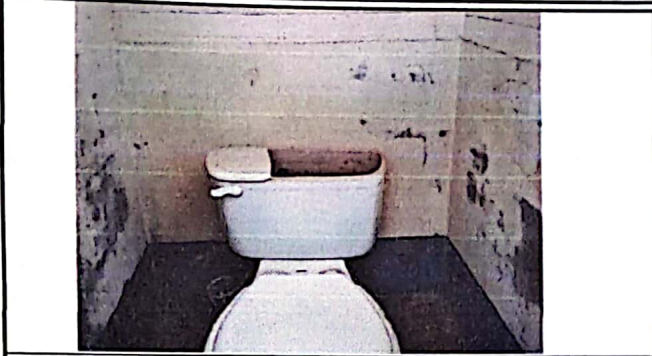
Foto 1. Tazas y accesorios en mal estado

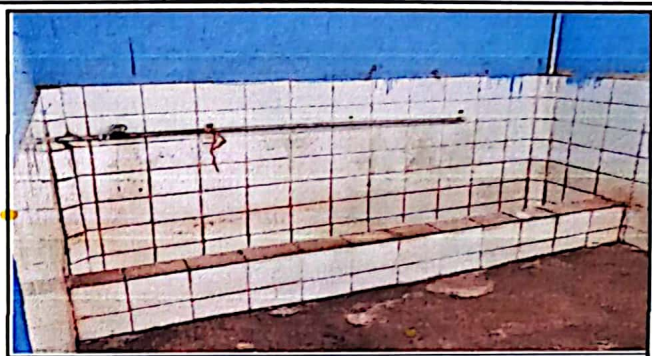
Foto 2: Baño de hombres en mal estado

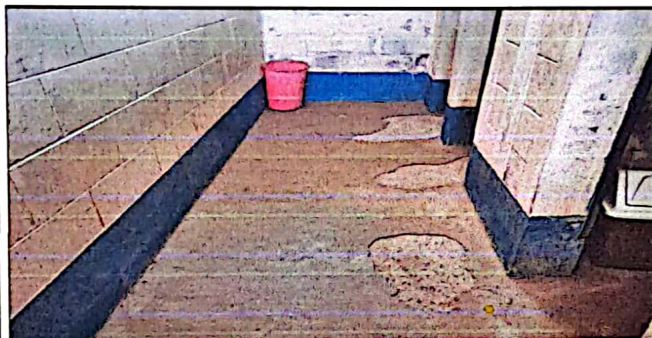
Foto 3: Piso de baño en mal estado

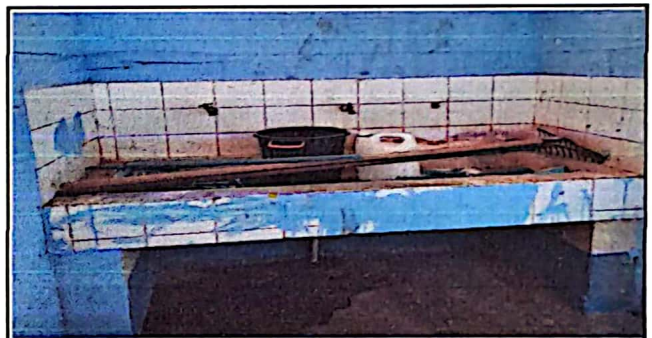
Foto 4: Lavamanos de niños y niñas en mal estado

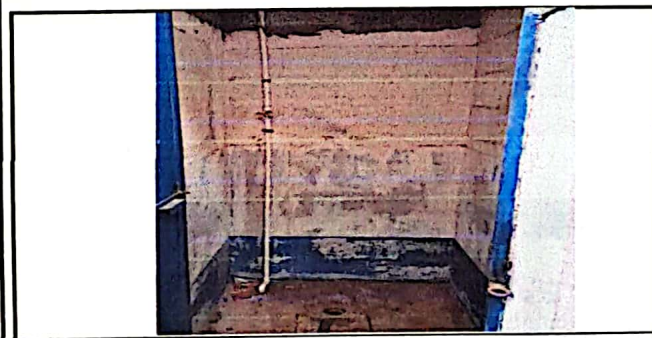
Foto 5: Paredes del baño está en mal estado

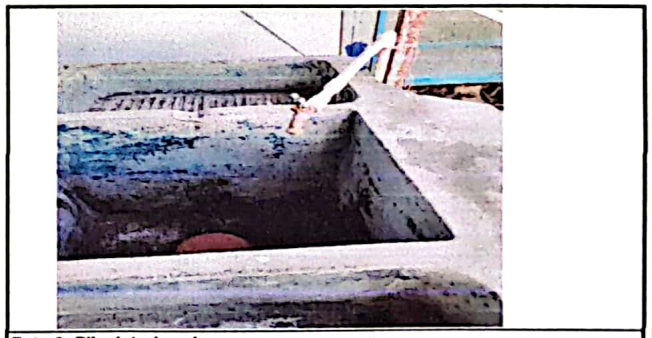
Foto 6: Pila deteriorada

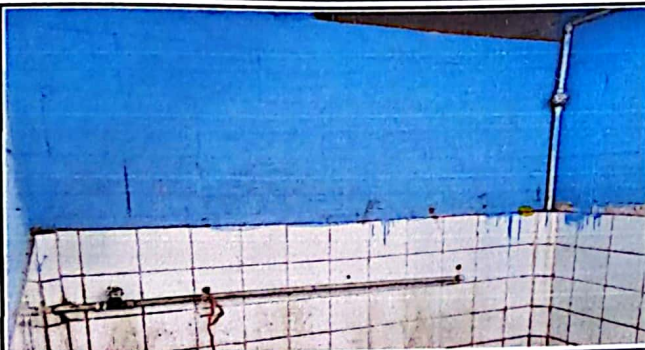
Foto 7: Tubería y llaves de paso en mal estado

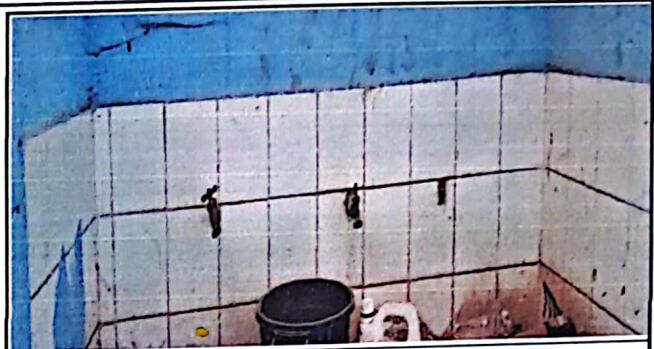
Foto 8: Chorros de lavamanos en mal estado

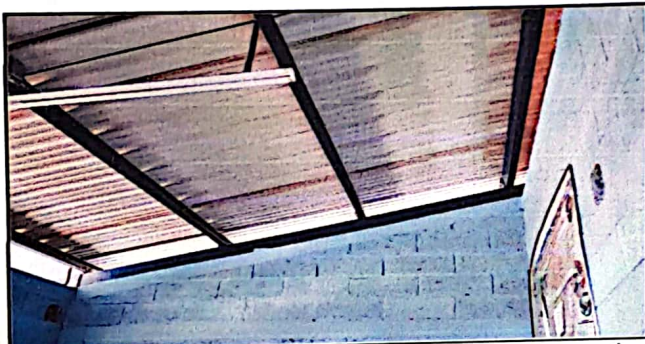
Foto 9: Falta de machimbre en el techo de la dirección por goteo de rocío

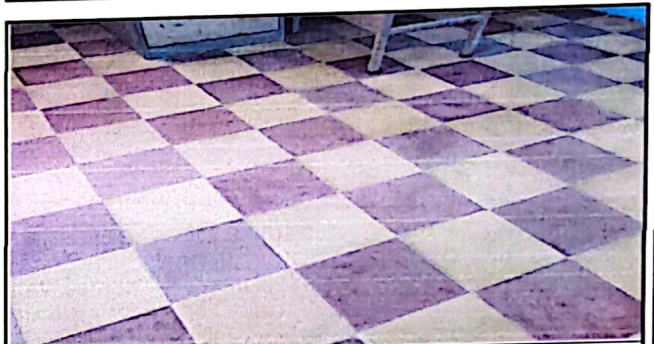
Foto 10: Piso en dirección en mal estado

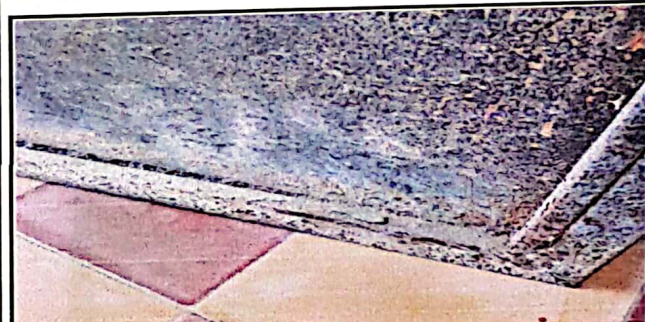
Foto 11: Puerta de dirección en mal estado

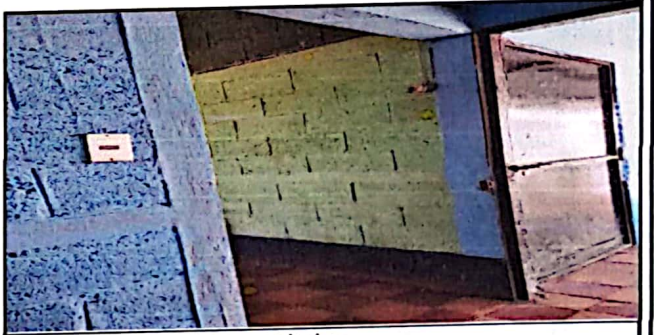
Foto 12: Falta de puerta interna a bodega

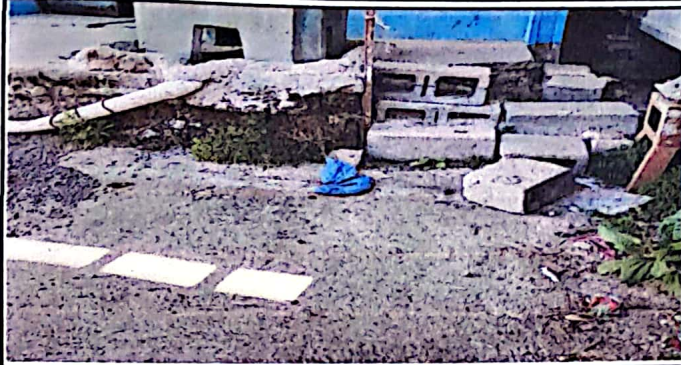
Foto 13: Reparación de muro frente a la aulas del modulo 2

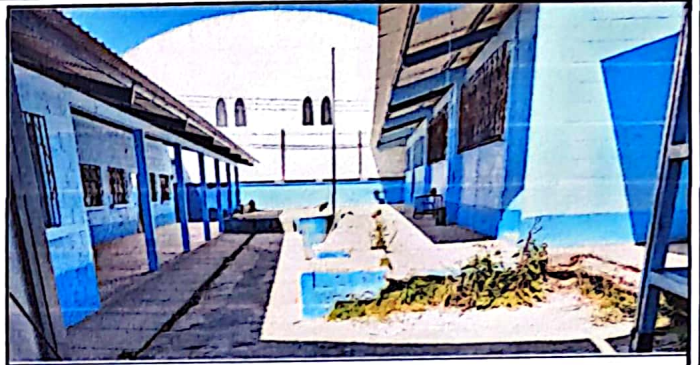
Foto 14: Instalación de canales

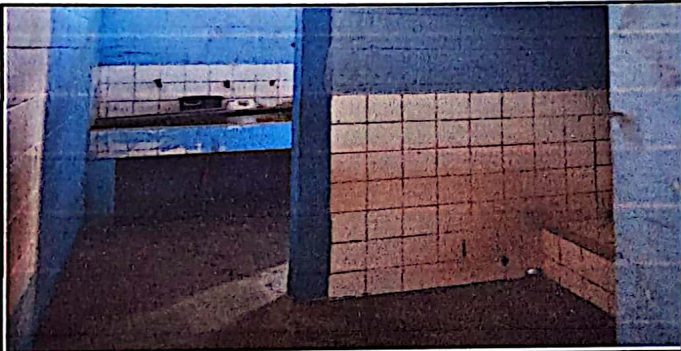
Foto 14: Azulejo en los baños en mal estado
