REGISTRO FOTOGRÁFICO PROGRAMA DE MANTENIMIENTO DE EDIFICIOS ESCOLARES PÚBLICOS

DEPARTAMENTO:	Sololá	MUNICIPIO:	Nahualá
NOMBRE DEL ESTABLECIMIENTO:	EORM Caserío Quiacasiguán	DIRECCIÓN DEL ESTABLECIMIENTO:	Caserío Quiacasiguán, Nahualá, Sololá
CÓDIGO DEL ESTABLECIMIENTO:	07-05-0151-43	FECHA:	17/05/2024

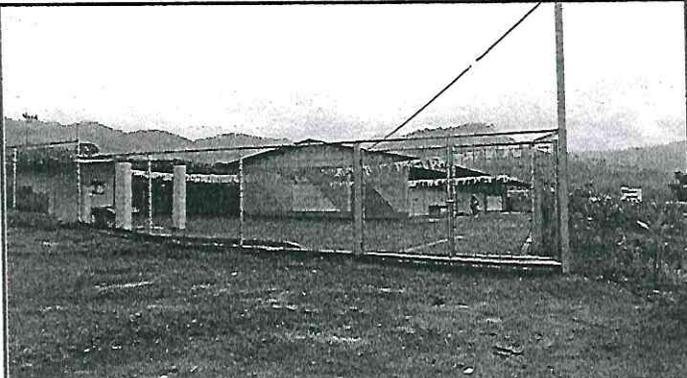
Foto 1: AULAS QUE NECESITAN CIRCULACIÓN

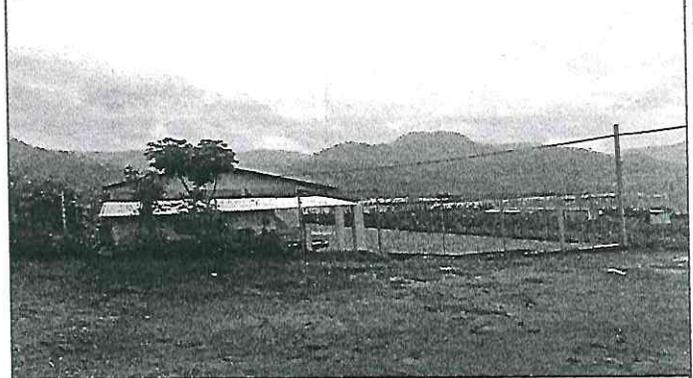
Foto 2: AULAS QUE NECESITAN CIRCULACIÓN

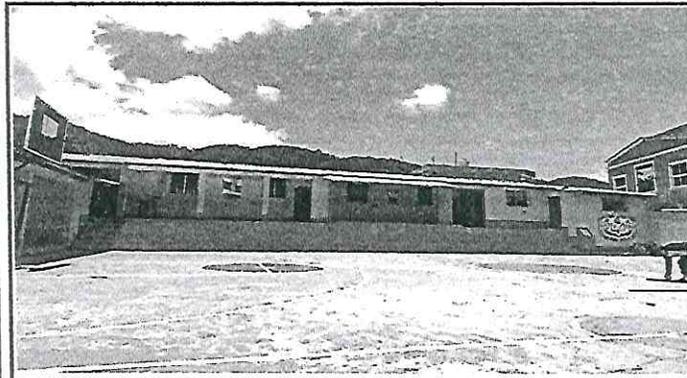
Foto 3: AULAS QUE NECESITAN PINTADA

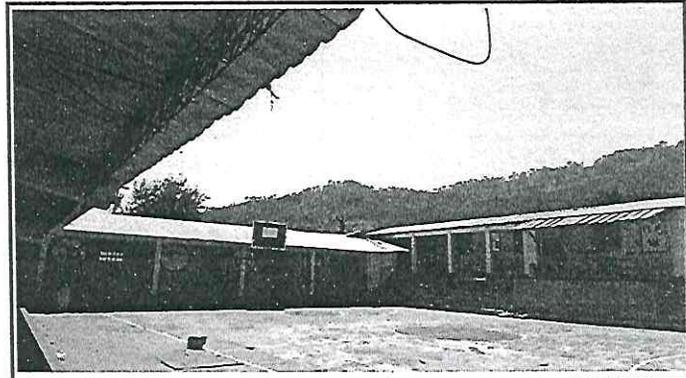
Foto 4: LAMINAS QUE NECESITAN SER CAMBIADAS

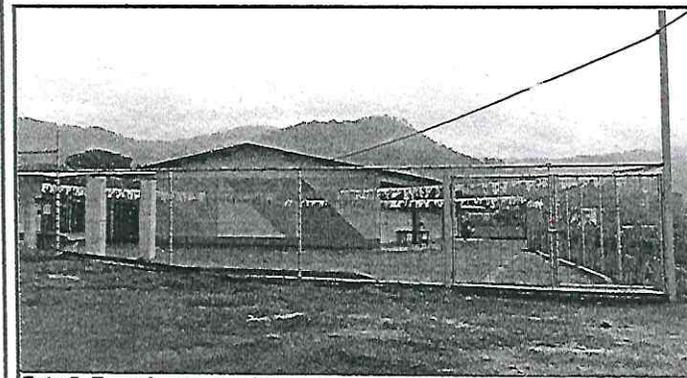
Foto 5: Espacio que requiere aplicación de sabieta.

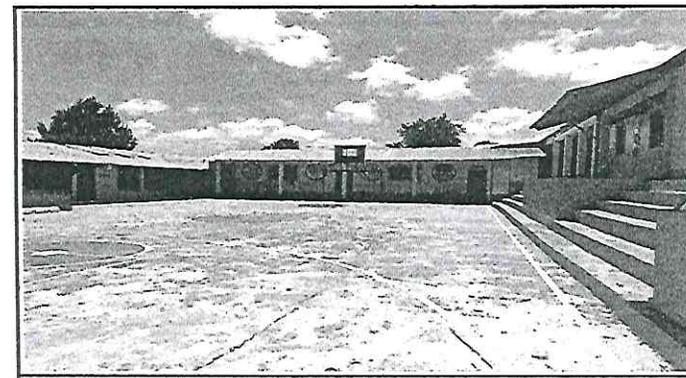
Foto 6: AULAS QUE NECESITAN PINTADA
