SITUACIÓN DEFICIENCIAS DETERMINADAS PREVIÓ DURANTE POSTERIOR

DEPARTAMENTO:	Sololá	MUNICIPIO:	Nahualá
NOMBRE DEL ESTABLECIMIENTO:	EORM	DIRECCIÓN DEL ESTABLECIMIENTO:	Caserío Xolcajá
CÓDIGO DEL ESTABLECIMIENTO:	07-05-0153-43	FECHA:	19/02/2024

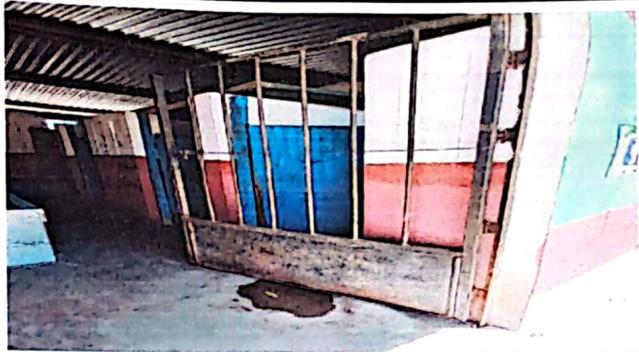
Foto1: sustitución de piso de torta de concreto por azulejo, sustitución de puertas de madera por metal, sustitución de portones de metal.

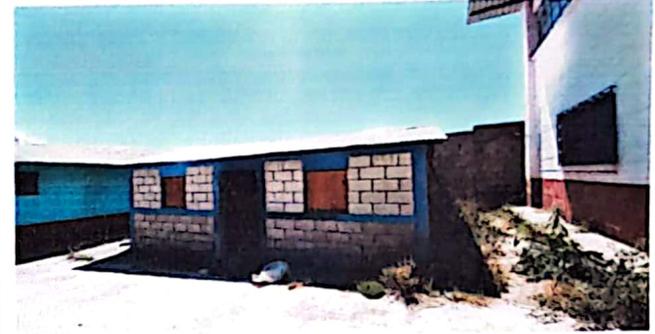
Foto 2: sustitución de lamina por lamina troquelada, sustitución de ventana de madera por vidrio, sustitución de piso de torta de concreto por azulejo y repello en muro.

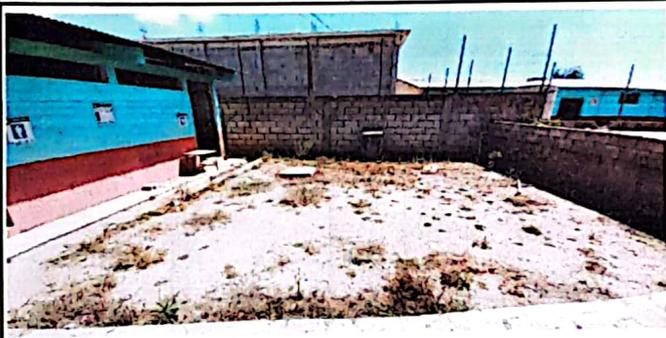
Foto 3: Implementación de plancha de concreto de patio.

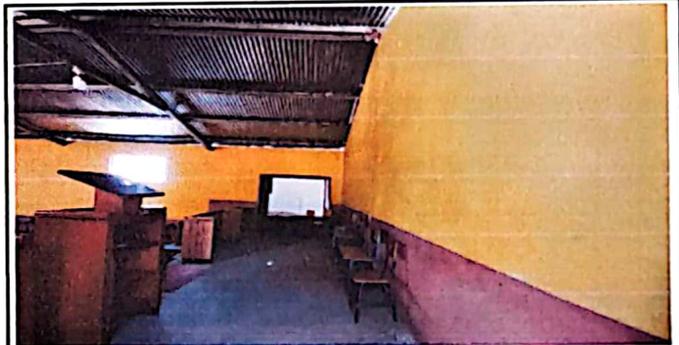
Foto 4: sustitución de lamina, por lamina troquelada, sustitución de estructura de soporte de madera, por metal.

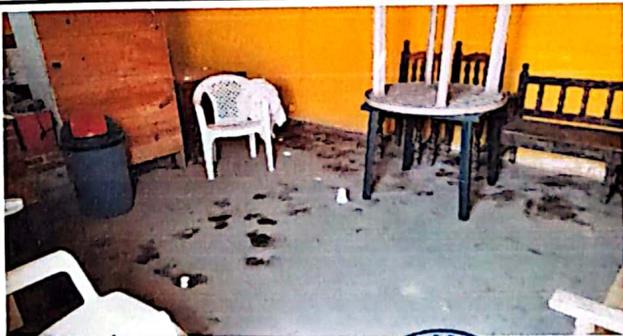
Foto 5: sustitución de piso de torta de concreto por azulejo.

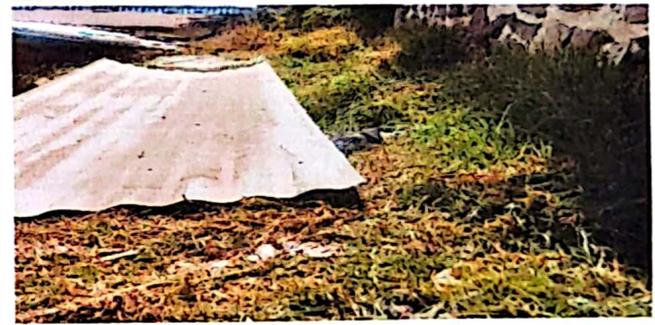
Foto 6: Implementación de plancha de concreto de patio.
