REGISTRO FOTOGRÁFICO			
DEPARTAMENTO:	SOLOLA	MUNICIPIO:	NAHUALA
NOMBRE DEL ESTABLECIMIENTO:	EORM	DIRECCIÓN DEL ESTABLECIMIENTO:	CASERIO CHIRIUCAJA
CÓDIGO DEL ESTABLECIMIENTO:	07-05-0162-43	FECHA DE LA INSPECCIÓN:	25/03/24

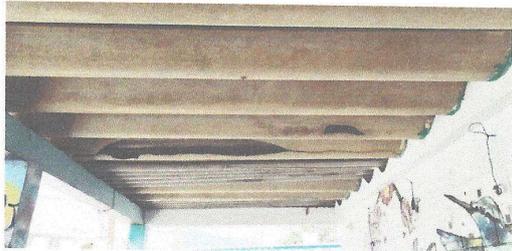
<p>Foto 5: Cubierta de techo y estructura portante requieren cambio.</p>

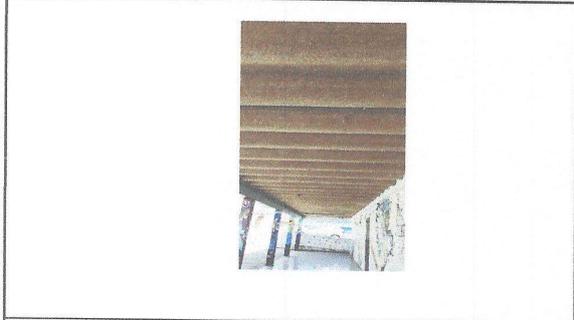
Foto 7: Cubierta de techo y estructura portante requieren cambio.

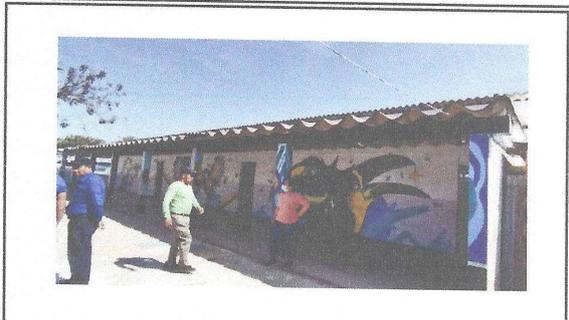
Foto 8: Vista general de modulo de aulas.

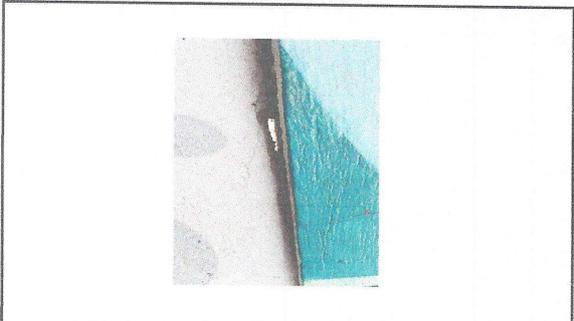
Foto 9: Pared de modulo de aulas requiere cambio por pandeo.

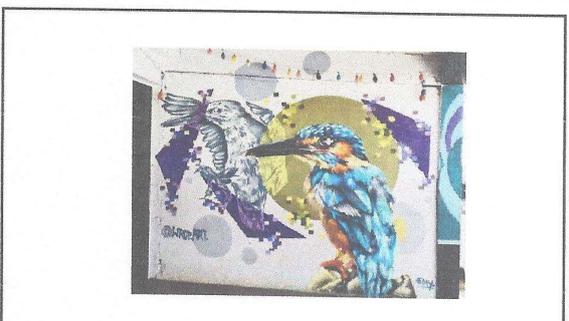
Foto 10: Vista general de pared con daño.
