REGISTRO FOTOGRÁFICO			
DEPARTAMENTO:	SOLOLA	MUNICIPIO:	NAHUALA
NOMBRE DEL ESTABLECIMIENTO:	EORM	DIRECCIÓN DEL ESTABLECIMIENTO:	ALDEA CAMACHE
CÓDIGO DEL ESTABLECIMIENTO:	07-05-0484-43	FECHA DE LA INSPECCIÓN:	23/03/24

REGISTRO FOTOGRÁFICO

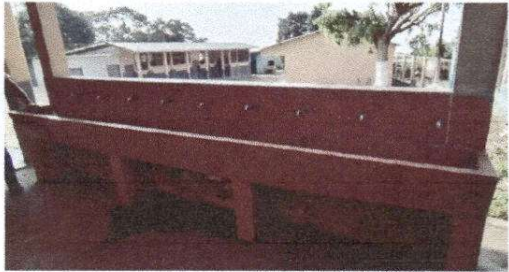
Foto 1: Servicios sanitarios 1 requiere cambio de accesorios.		Foto 2: Lavamanos requiere cambio de llaves de chorro.

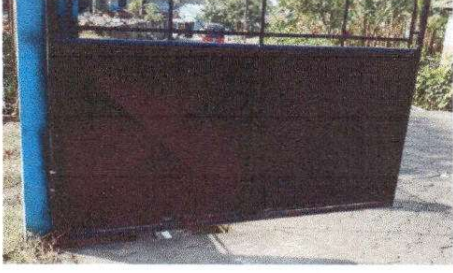
Foto 5: Servicios sanitarios 2 requiere cambio de inodoros.		Foto 6: Porton de ingreso requiere cambio por mala ubicación al abrirlo.
