REGISTRO FOTOGRAFICO

DEPARTAMENTO:	SOLOLA	MUNICIPIO:	NAHUALA
NOMBRE DEL ESTABLECIMIENTO:	EORM	DIRECCIÓN DEL ESTABLECIMIENTO:	CASERIO PAJOCA, ALDEA XOJOLA
CÓDIGO DEL ESTABLECIMIENTO:	07-05-0485-43	FECHA DE LA INSPECCIÓN:	23/03/24

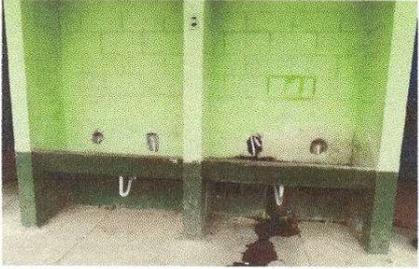
<p>Foto 1: Inodoros requieren cambio, paredes y piso requieren mejoramiento.</p>		<p>Foto 2: Mingitorio requiere mejoramiento con azulejo.</p>

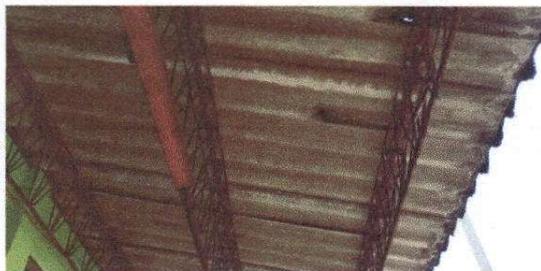
Foto 7: Cubierta de techo requiere cambio debido a material que tiene actualmente.

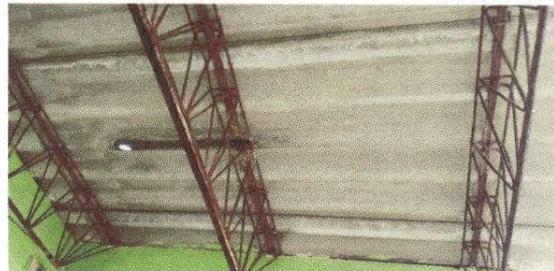
Foto 8: Cubierta de techo requiere cambio debido a material que tiene actualmente.

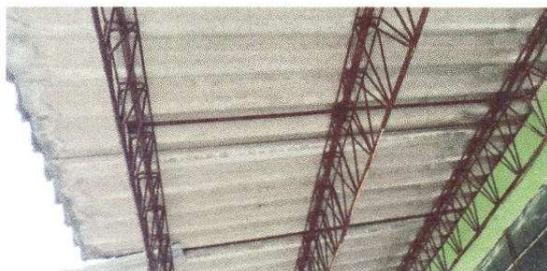
Foto 9: Cubierta de techo requiere cambio debido a material que tiene actualmente.

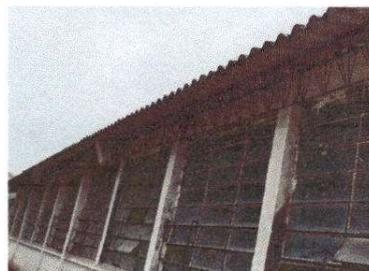
Foto 10: Cubierta de techo requiere cambio debido a material que tiene actualmente.
