HOJA 2

REGISTRO FOTOGRAFICO DE AVANCE			
DEPARTAMENTO:	SOLOLA	MUNICIPIO:	NAHUALA
NOMBRE DEL ESTABLECIMIENTO:	EORM	DIRECCIÓN DEL ESTABLECIMIENTO:	CASERIO PASAC ALDEA XEJUYUP
CÓDIGO DEL ESTABLECIMIENTO:	07-05-0486-43	FECHA DE LA INSPECCIÓN:	23/07/24

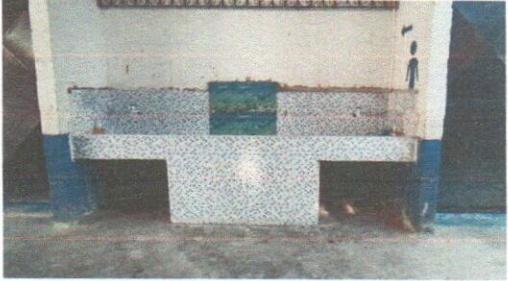
Foto 1: Cambio de accesorios en inodoro, en servicios sanitarios I.		Foto 2: Mejoramiento de lavamanos, en servicios sanitarios I.

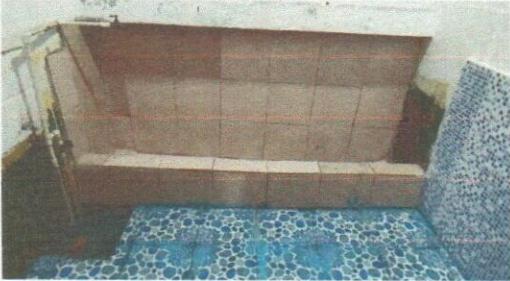
Foto 3: Mejoramiento de piso y azulejo, en servicios sanitarios I.		Foto 4: Mejoramiento de servicios sanitarios, en servicios sanitarios I.

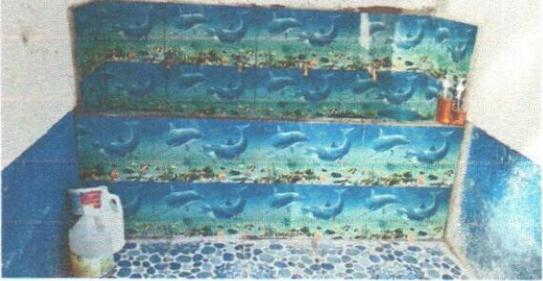
Foto 5: Cambio de sanitario, en servicios sanitarios 2.		Foto 6: Mejoramiento de lavamanos, en servicios sanitarios 2.

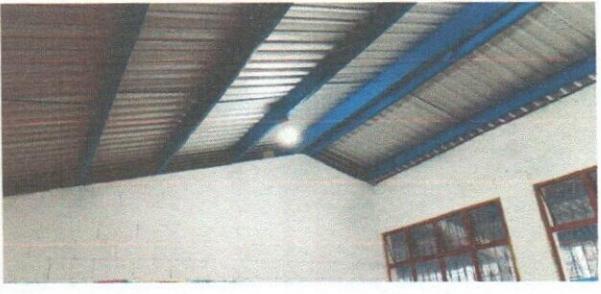
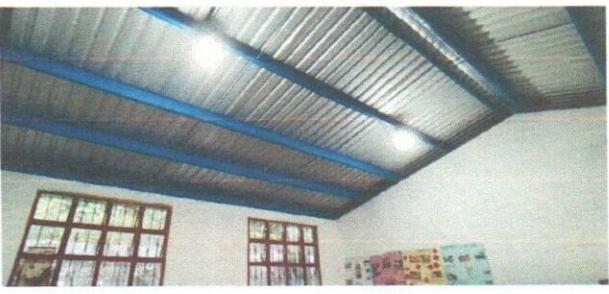
<p>Foto 7: Mejoramiento de techo con cambio de lamina, mantenimiento de estructura portante y mejoramiento de sistema electrico.</p>		<p>Foto 8: Mejoramiento de techo con cambio de lamina, mantenimiento de estructura portante y mejoramiento de sistema electrico.</p>
