REGISTRO FOTOGRÁFICO

DEPARTAMENTO:	SOLOLA	MUNICIPIO:	NAHUALA
NOMBRE DEL ESTABLECIMIENTO:	EORM	DIRECCIÓN DEL ESTABLECIMIENTO:	CASERIO POCHOL ALDEA XEJUYUP
CÓDIGO DEL ESTABLECIMIENTO:	07-05-0532-43	FECHA DE LA INSPECCIÓN:	23/03/24

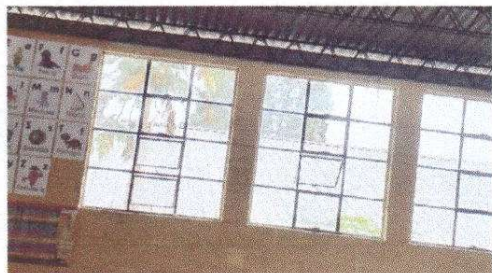
Foto 7: Vidrios de ventanas requieren colocación.

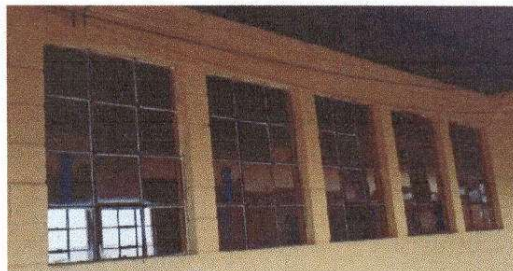
Foto 8: Vidrios de ventanas requieren colocación.

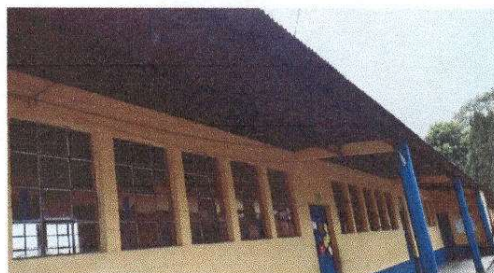
Foto 10: Vista general de modulo de aulas.
