REGISTRO FOTOGRÁFICO

DEPARTAMENTO:	SOLOLA	MUNICIPIO:	NAHUALA
NOMBRE DEL ESTABLECIMIENTO:	EORM	DIRECCIÓN DEL ESTABLECIMIENTO:	CASERIO CHICOCAB, ALDEA PAQUILA
CÓDIGO DEL ESTABLECIMIENTO:	07-05-2852-43	FECHA DE LA INSPECCIÓN:	21/03/24

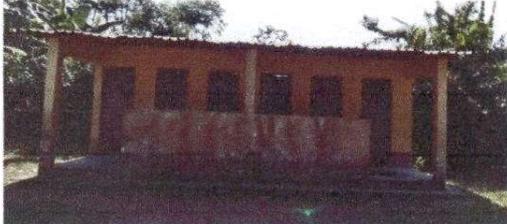
Foto 3: Cubierta de lamina de servicios sanitarios requieren mejoramiento.		Foto 4: Servicios sanitarios se encuentran en un area descubierta requieren circulación.

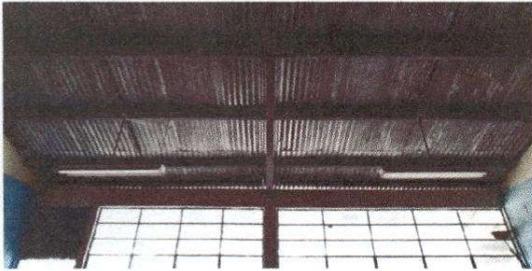
Foto 7: Cubierta de lamina de modulo de aulas requieren mejoramiento.

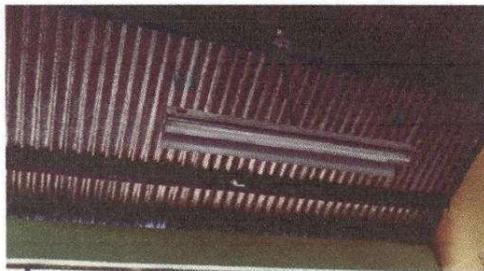
Foto 9: Sistema electrico requiere mejoramiento.

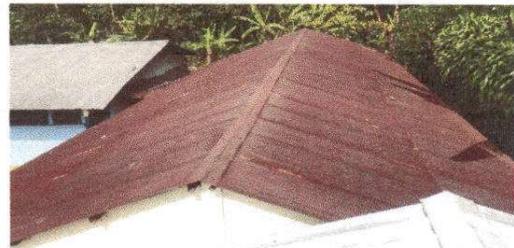
Foto 10: Cubierta de lamina de modulo de aulas requieren mejoramiento.
