REGISTRO FOTOGRÁFICO

DEPARTAMENTO:	SOLOLA	MUNICIPIO:	NAHUALA
NOMBRE DEL ESTABLECIMIENTO:	EORM	DIRECCIÓN DEL ESTABLECIMIENTO:	CASERIO CHILOPIZAP, ALDEA PALACAL
CÓDIGO DEL ESTABLECIMIENTO:	07-05-2942-43	FECHA DE LA INSPECCIÓN:	22/03/24

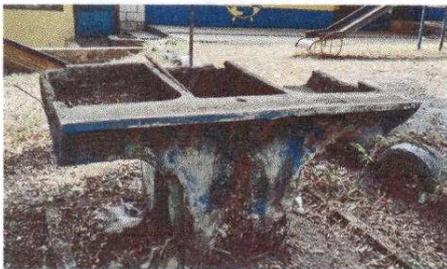
Foto 3: Estufa rural requiere mejora.		Foto 4: Puerta de madera en cocina requiere cambio.

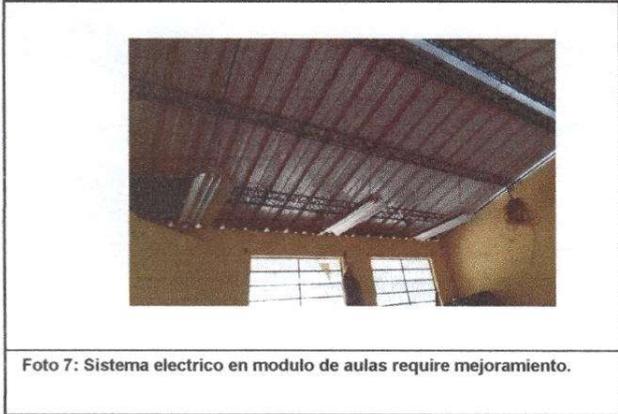
Foto 7: Sistema electrico en modulo de aulas requiere mejoramiento.

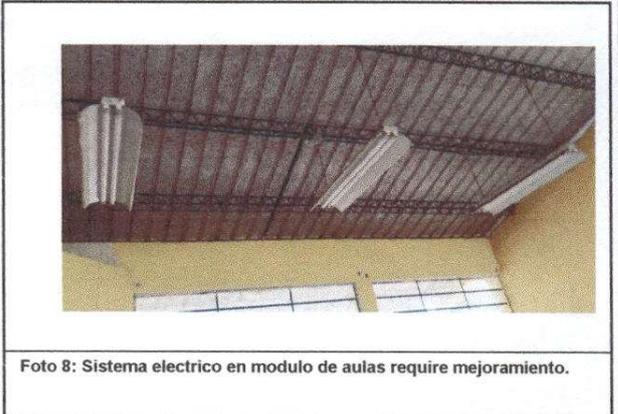
Foto 8: Sistema electrico en modulo de aulas requiere mejoramiento.

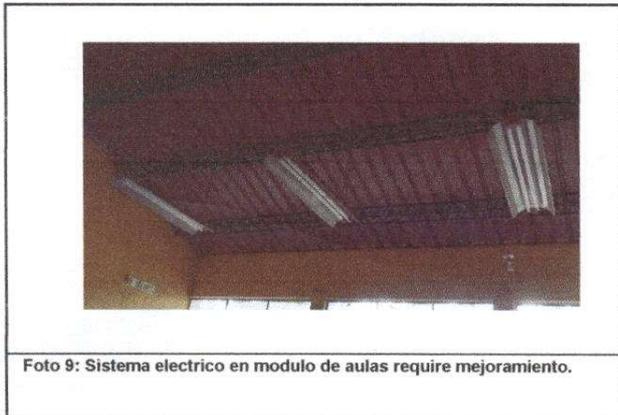
Foto 9: Sistema electrico en modulo de aulas requiere mejoramiento.

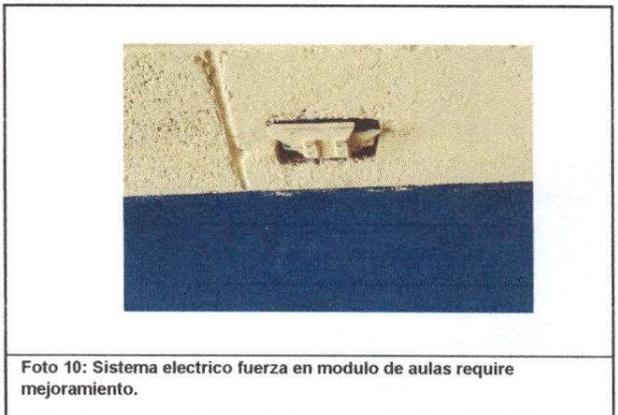
Foto 10: Sistema electrico fuerza en modulo de aulas requiere mejoramiento.
