SITUACIÓN DEFICIENCIAS DETERMINADAS

DEPARTAMENTO:	Sololá	MUNICIPIO:	Nahualá
NOMBRE DEL ESTABLECIMIENTO:	Escuela Oficial Rural Mixta	DIRECCIÓN DEL ESTABLECIMIENTO:	Caserío Chirjisacasiguan, Aldea Tz'amjuyub
CÓDIGO DEL ESTABLECIMIENTO:	07-05-3010-43	FECHA:	19/02/2024

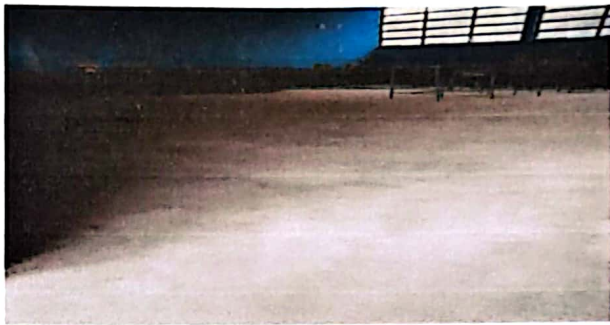
Foto 1: Instalar piso ceramico para mayor higiene, con un area de 64 metros cuadrados

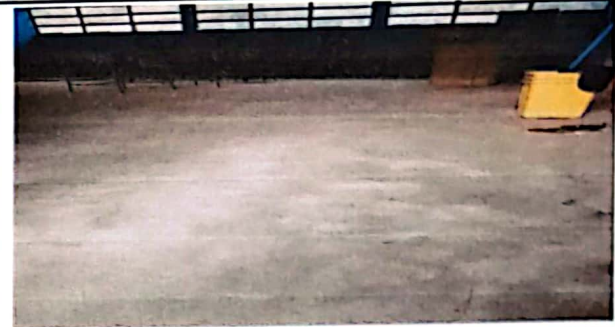
Foto 2: Instalar piso ceramico para facilitar la limpieza, con un area de 64 metros cuadrados

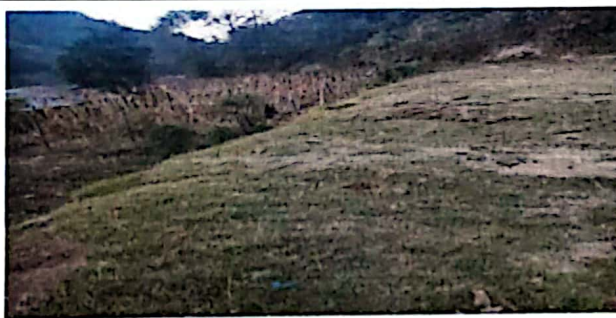
Foto 3: En este punto se contempla la construcción del muro perimetral

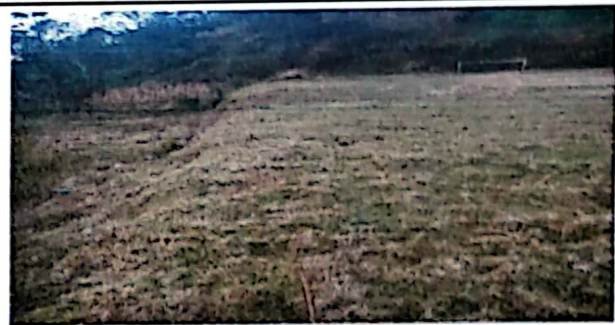
Foto 4: El muro perimetral que tiene un area de 114 metros cuadrados y evita la erosión del suelo.

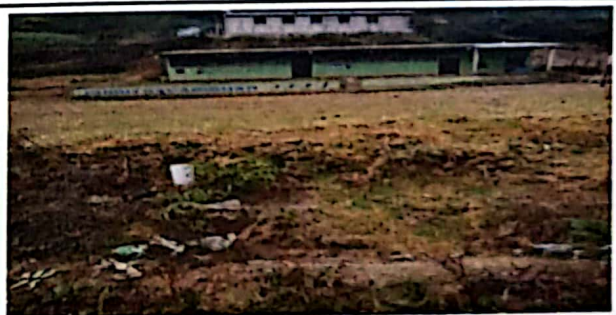
Foto 5: A unos 20 metros en el lado este, (en dirección al frente de la escuela se encuentra un barranco que la escuela esta contribuyendo que la coarentada de agua este eroslonando el suelo.

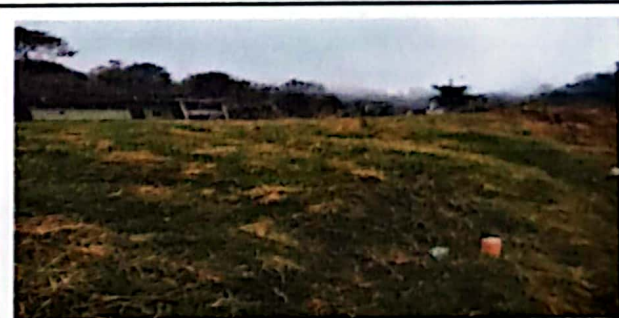
Foto 6: Aquí pensamos invertir la mayor parte del dinero para evitar que poco a poco se esté yendo la tierra y evitar que poco a poco se agrande el barranco.
