SITUACIÓN DEFICIENCIAS DETERMINADAS

DEPARTAMENTO:	Sololá	MUNICIPIO:	Santa Catarina Ixtahuacán
NOMBRE DEL ESTABLECIMIENTO:	Escuela Oficial Rural Mixta	DIRECCIÓN DEL ESTABLECIMIENTO:	Caserío Xetinanit I
CÓDIGO DEL ESTABLECIMIENTO:	07-06-0219-43	FECHA:	10/05/2024

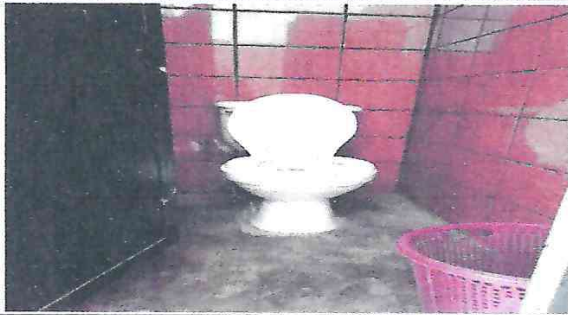
Foto 1. Sustitución de inodoro y accesorio (inodoro para niños de preprimaria)

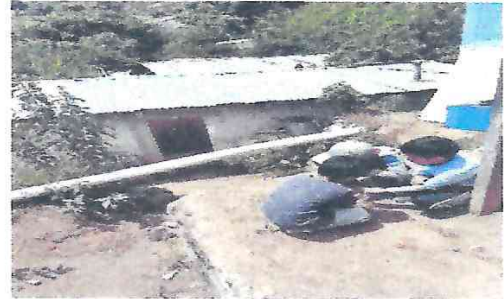
Foto 2: Reparación de muro perimetral y colocación de malla galvanizada.

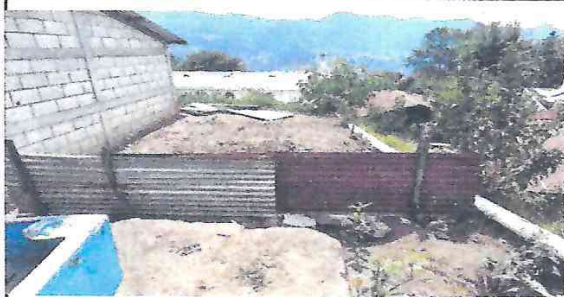
Foto 2. reparación de muro perimetra y colocación de malla calvanizada.

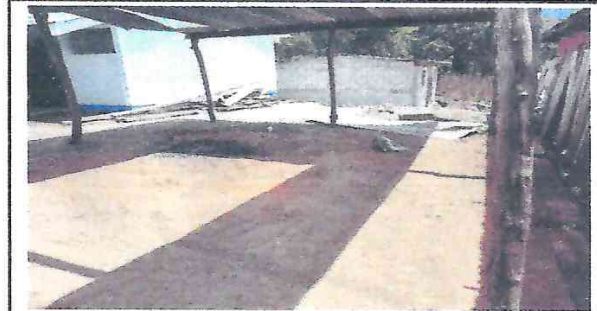
Foto 3. Plancha de concreto de patio. Area de juego para alumnado.

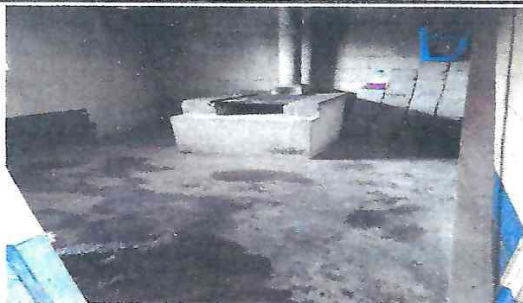
Foto 4. Reparación de cocina, sustitución de piso de concreto.

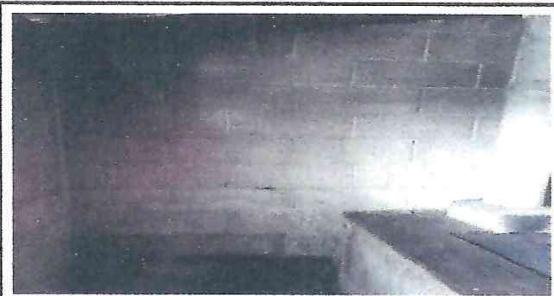
Foto 4. repello y cernido de pared de cocina (interior)
