SITUACIÓN DEFICIENCIAS DETERMINADAS

DEPARTAMENTO:	Sotolá	MUNICIPIO:	Santa Clara La Laguna
NOMBRE DEL ESTABLECIMIENTO:	Escuela Oficial Rural Mixta	DIRECCIÓN DEL ESTABLECIMIENTO:	Aldea Paquip, Santa Clara La Laguna
CÓDIGO DEL ESTABLECIMIENTO:	07-07-0244-43	FECHA:	06/09/2024

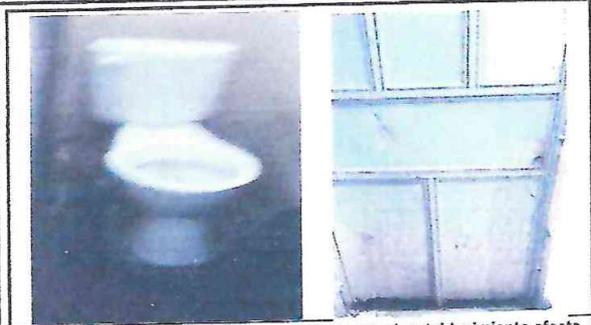
Foto 1: La carencia de servicios sanitarios en el establecimiento afecta la salud de los estudiantes, por lo que, se tiene la necesidad de mantenimiento adecuado.

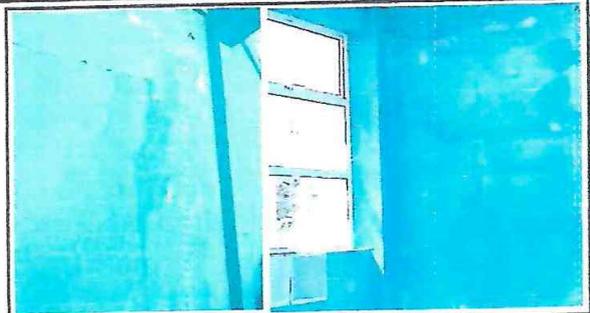
Foto 2: La pared esta deteriorado, por lo que la humedad causa molestias a la salud de los estudiantes.

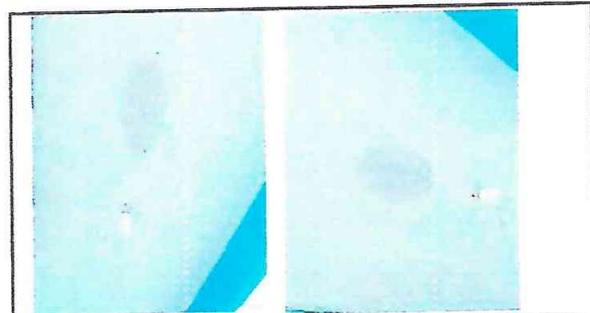
Foto 4: Dentro de las aulas sufre de filtraciones de agua, afectando la enseñanza aprendizaje de los estudiantes.

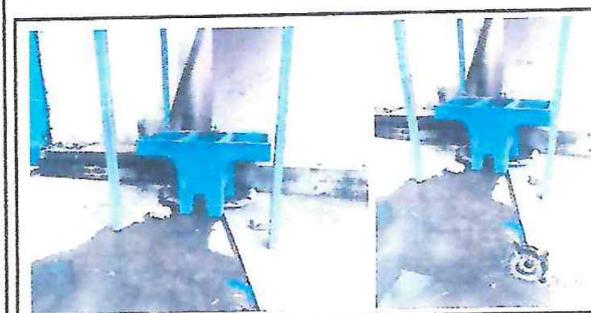
Foto 5: El servicio de la pila es deficiente, debido a que no tiene instalación de drenaje.

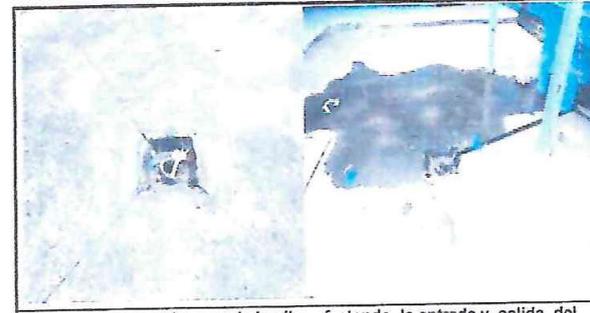
Foto 6: se reposa el agua de la pila, afectando la entrada y salida del docente y de los estudiantes, por lo que se necesita la instalación de tuberías de desagüe.

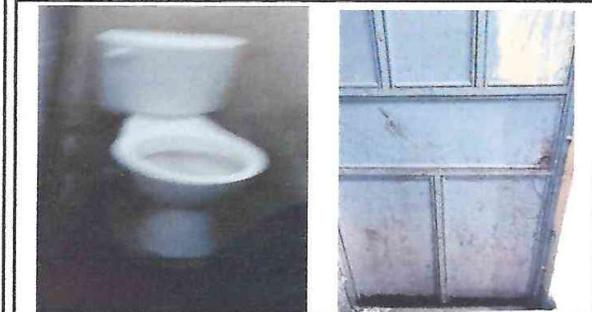
Foto 1: La carencia de servicios sanitarios en el establecimiento afecta la salud de los estudiantes, por lo que, se tiene la necesidad de mantenimiento adecuado.

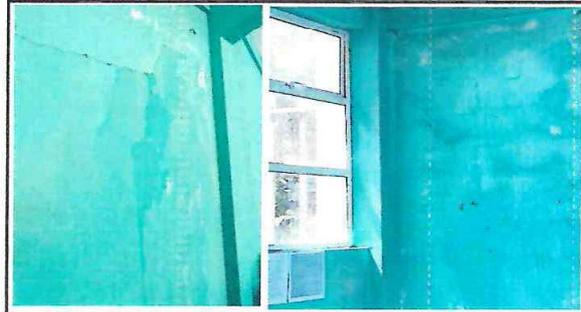
Foto 2: La pared esta deteriorado, por lo que la humedad causa molestias a la salud de los estudiantes.

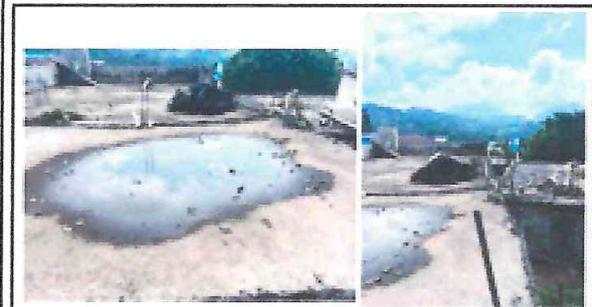
Foto 3: El techo de las aulas sufre de problemas de filtración, encharcamientos y la tubería de bajadas de agua pluviales quebrados.

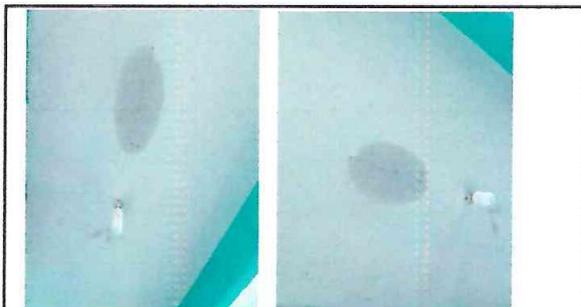
Foto 4: Dentro de las aulas sufre de filtraciones de agua, afectando la enseñanza aprendizaje de los estudiantes.

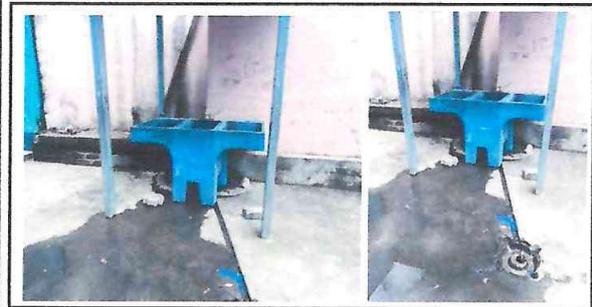
Foto 5: El servicio de la pila es deficiente, debido a que no tiene instalación de drenaje.

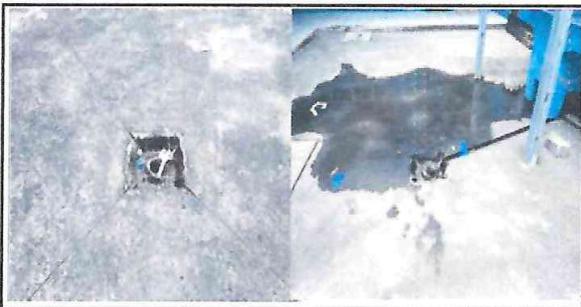
Foto 6: se reposa el agua de la pila, afectando la entrada y salida del docente y de los estudiantes, por lo que se necesita la instalación de tuberías de desague.
