**REGISTRO FOTOGRÁFICO
PROGRAMA DE MANTENIMIENTO DE EDIFICIOS ESCOLARES PÚBLICOS**

PRA-FOR-123
Versión 1

Ministerio de Educación
Guatemala

DEPARTAMENTO:	Sololá	MUNICIPIO:	Concepción
NOMBRE DEL ESTABLECIMIENTO:	Escuela Oficial Rural Mixta	DIRECCIÓN DEL ESTABLECIMIENTO:	Caserío Panucá, Cantón Chuisolís
CÓDIGO DEL ESTABLECIMIENTO:	07-08-0014-43	FECHA:	26/02/2024

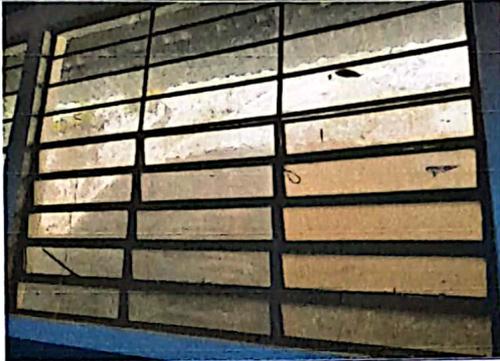
Foto 1: Reparación de ventanas de las aulas, pintada de marcos de ventana y cambios de vidrios rectangulares.

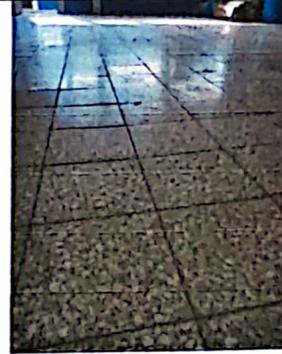
Foto 2: Mantenimiento de piso de granito (Pulido y lustrado).

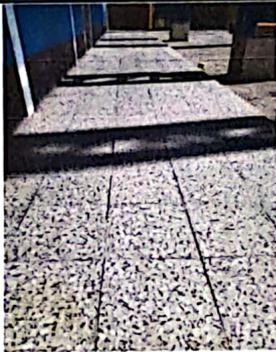
Foto 3: Devastos de pisos en las aulas, corredor y salon de la escuela, por resaltos milimetricos de pisos de granito.

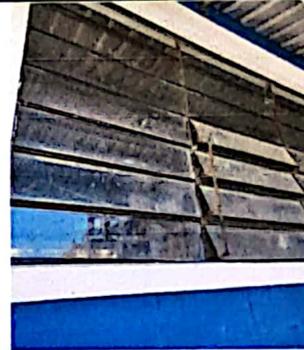
Foto 4: Fabricación e instalación de ventana-balcon de metal de las aulas.

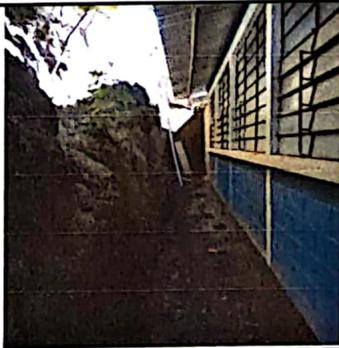
Foto 5: Reparación de muro de contención, ya que es peligroso para los alumnos.
