REGISTRO FOTOGRÁFICO

DEPARTAMENTO:	SOLOLA	MUNICIPIO:	SAN ANDRES SEMETABAJ
NOMBRE DEL ESTABLECIMIENTO:	EORM	DIRECCIÓN DEL ESTABLECIMIENTO:	CASERIO TOCACHE
CÓDIGO DEL ESTABLECIMIENTO:	07-09-0005-43	FECHA DE LA INSPECCIÓN:	13/03/2024

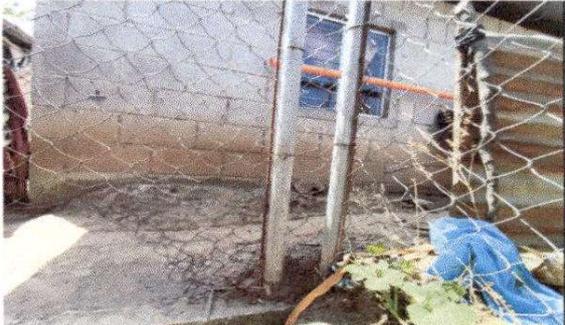
<p>Foto 2: MALLA EN MAL ESTADO</p>

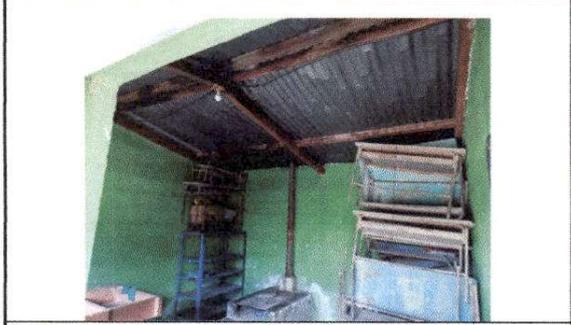
<p>Foto 3: FALTA DE FLUIDO ELECTRICO Y AREA DONDE SE IMPLEMENTARA VENTANA</p>

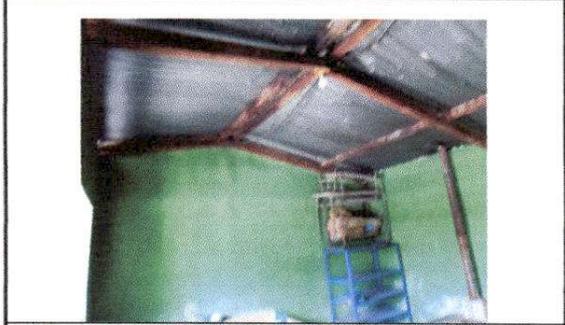
<p>Foto 4: LAMINA PORTANTE DAÑADA CON AGUJEROS Y AREA DONDE SE REALIZARA DEMOLISIÓN DE MURO</p>

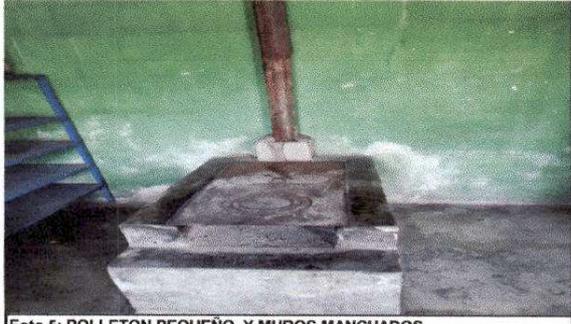
<p>Foto 5: POLLETON PEQUEÑO Y MUROS MANCHADOS</p>

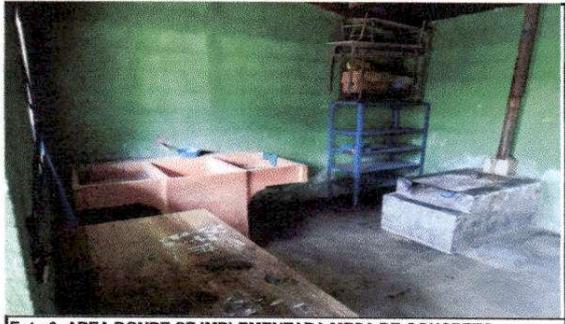
<p>Foto 6: AREA DONDE SE IMPLEMENTARA MESA DE CONCRETO</p>
