DEPARTAMENTO:	Sololá	MUNICIPIO:	San Andrés Semetabaj
NOMBRE DEL ESTABLECIMIENTO:	C.O.P.B. ANEXO A EORM	DIRECCIÓN DEL ESTABLECIMIENTO:	Aldea El Sucún
CÓDIGO DEL ESTABLECIMIENTO:	07-09-0253-41	FECHA:	13/05/2024

# REGISTRO FOTOGRÁFICO PROGRAMA DE MANTENIMIENTO DE EDIFICIOS ESCOLARES PÚBLICOS

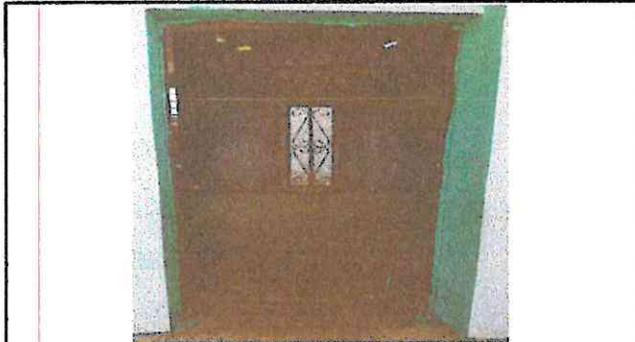
FOTO 1: SUSTITUCIÓN DE PUERTA DE METAL A METAL

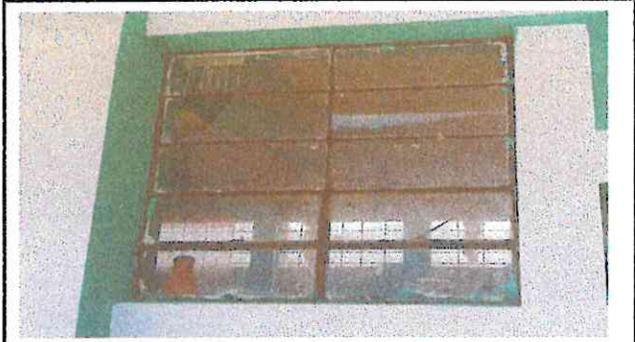
FOTO: SUSTITUCIÓN DE VENTANAS.

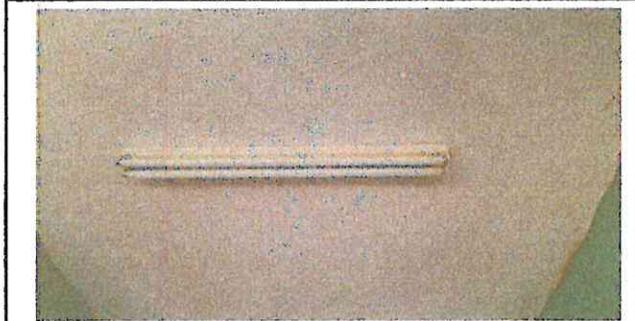
FOTO 3: SUSTITUCIÓN DE LÁMPARAS.

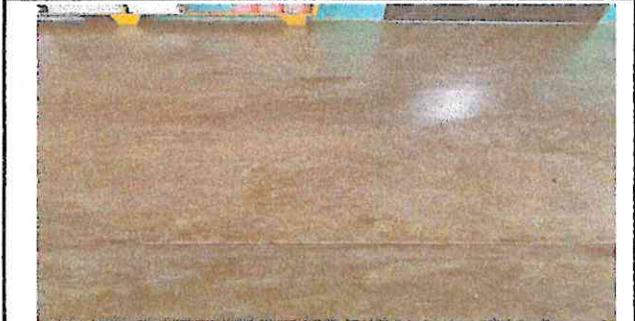
FOTO 4: SUSTITUCIÓN DE PISO.

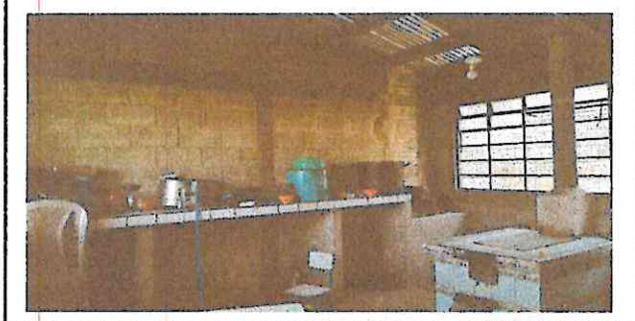
FOTO 5: APLICACIÓN DE PINTURA EN LA PARED DE LA COCINA.

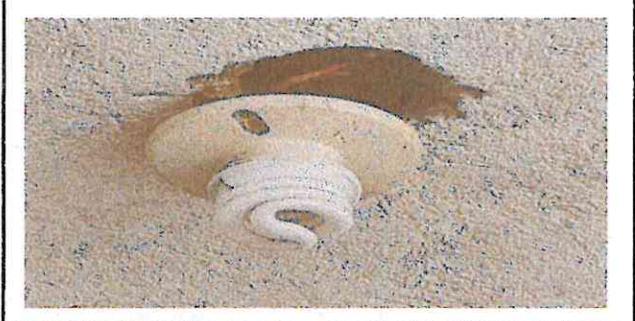
FOTO 6: SUSTITUCIÓN DE PLAFONERAS.

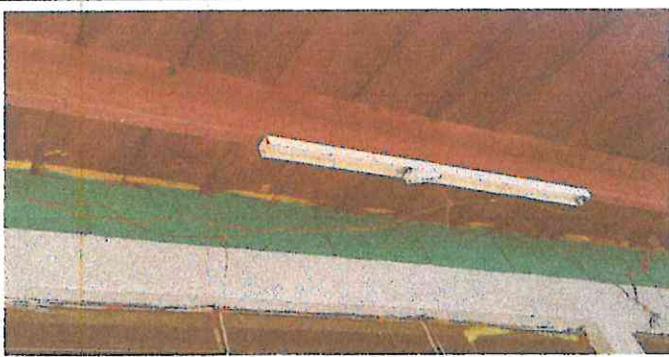
FOTO 7: SUSTITUCIÓN DE CABLEADO ELÉCTRICO.
