REGISTRO FOTOGRÁFICO			
DEPARTAMENTO:	SOLOLA	MUNICIPIO:	SAN ADRES SEMETABAJ
NOMBRE DEL ESTABLECIMIENTO:	EORM	DIRECCIÓN DEL ESTABLECIMIENTO:	CASERIO MARIA DEL CARMEN
CÓDIGO DEL ESTABLECIMIENTO:	07-09-0259-43	FECHA DE LA INSPECCIÓN:	13/03/2024

REGISTRO FOTOGRÁFICO

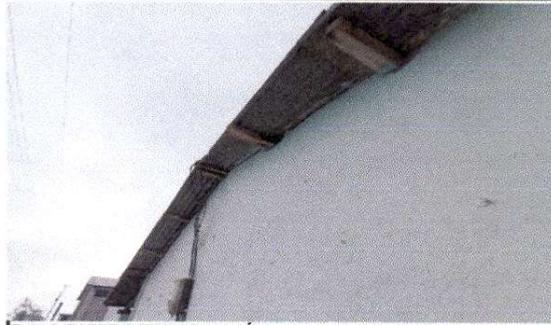
<p>Foto 2: PARTE EXTERIOR DE MÓDULO DE AULAS CON LAMINA EN MAL ESTADO</p>

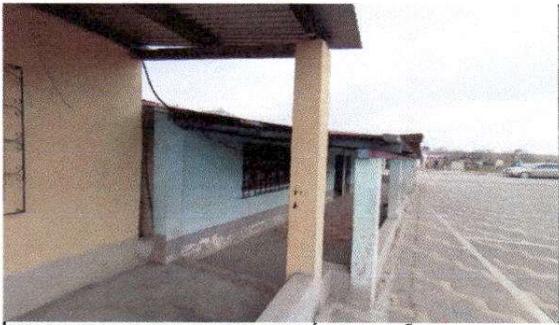
<p>Foto 3: VISTA LATERAL DE TECHO DE MÓDULO 1 DAÑADO</p>

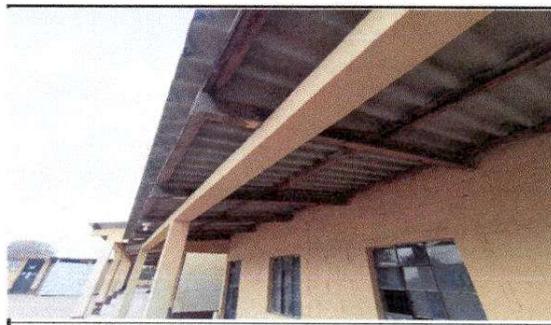
<p>Foto 4: VIGAS PODRIDAS</p>

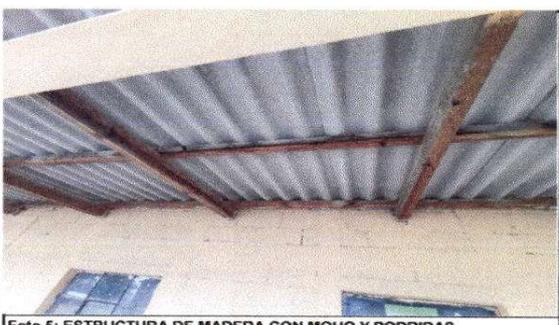
<p>Foto 5: ESTRUCTURA DE MADERA CON MOHO Y PODRIDAS</p>

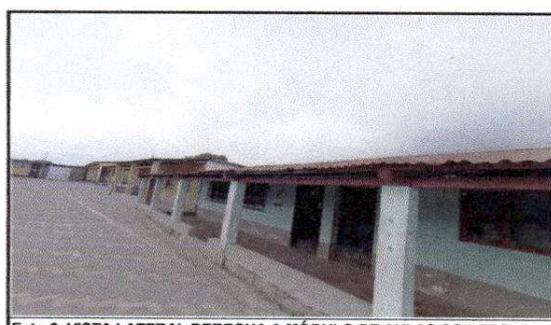
<p>Foto 6: VISTA LATERAL DERECHA A MÓDULO DE AULAS CON TECHO TOTALMENTE DAÑADO</p>
