REGISTRO FOTOGRÁFICO DE AVANCE			
DEPARTAMENTO:	SOLOLA	MUNICIPIO:	SAN ANDRES SEMETABAJ
NOMBRE DEL ESTABLECIMIENTO:	EORM	DIRECCIÓN DEL ESTABLECIMIENTO:	CASERIO EL SUCUN
CÓDIGO DEL ESTABLECIMIENTO:	07-09-0266-43	FECHA DE LA INSPECCIÓN:	24/07/2024

REGISTRO FOTOGRÁFICO DE AVANCE

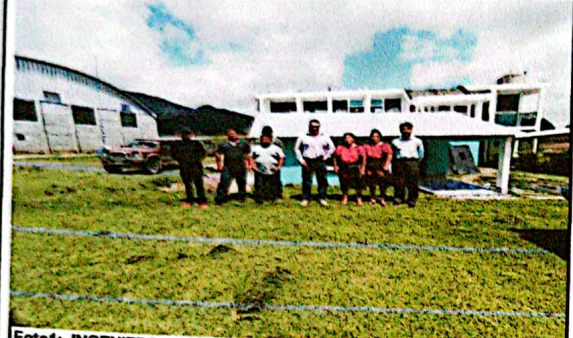
Foto1: .INGENIERO EN EL INTERIOR DEL REMOZAMIENTO

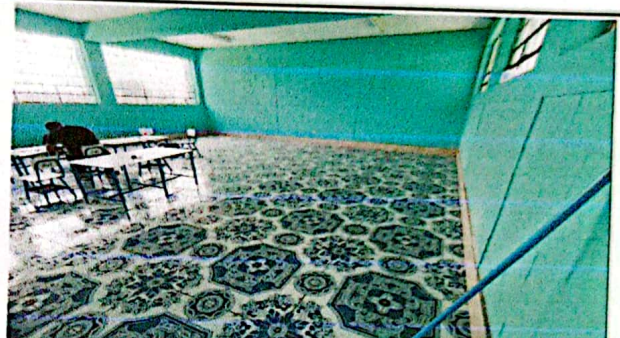
Foto 2: INSTALACIÓN DE PISO EN AULAS E INSTALACIÓN DE ZOCALO

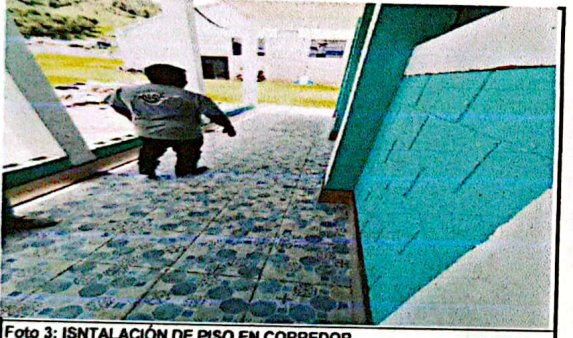
Foto 3: INSTALACIÓN DE PISO EN CORREDOR

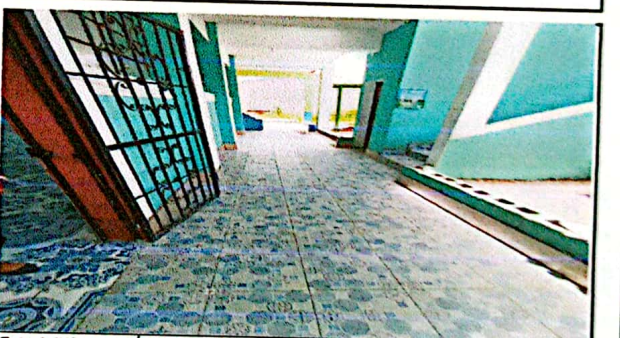
Foto 4: INSTALACIÓN DE PISO EN MODULO DE AULAS

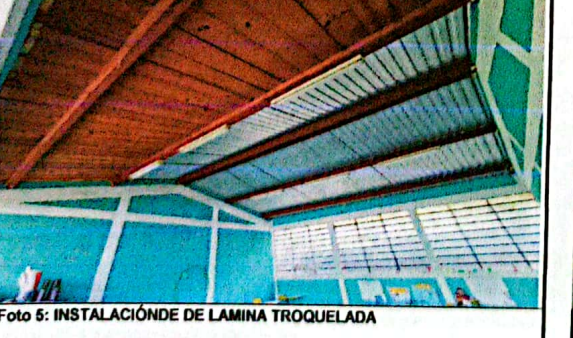
Foto 5: INSTALACIÓN DE LAMINA TROQUELADA

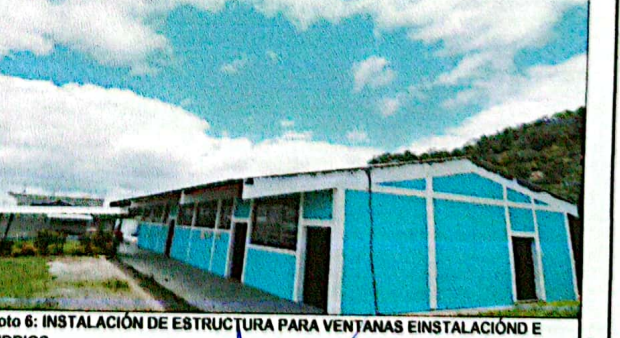
Foto 6: INSTALACIÓN DE ESTRUCTURA PARA VENTANAS E INSTALACIÓN DE VIDRIOS

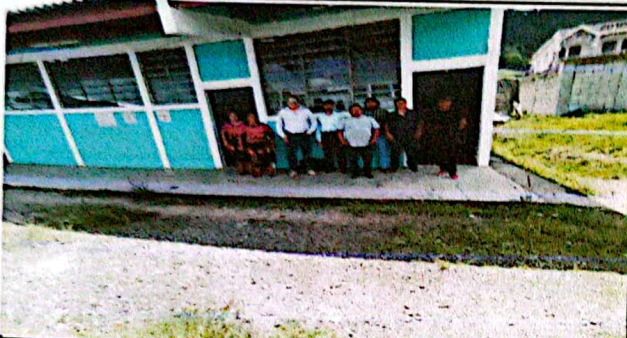
Foto 7: .PROFESIONAL JUNTO A OPF EN LA RECEPCIÓN DEL REMOZAMIENTO

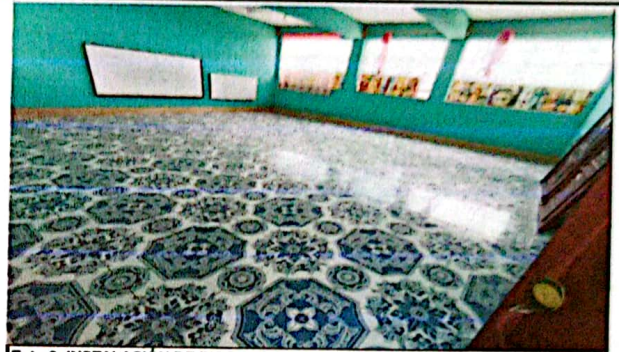
Foto 8: INSTALACIÓN DE PISO CERAMICO EN AULAS

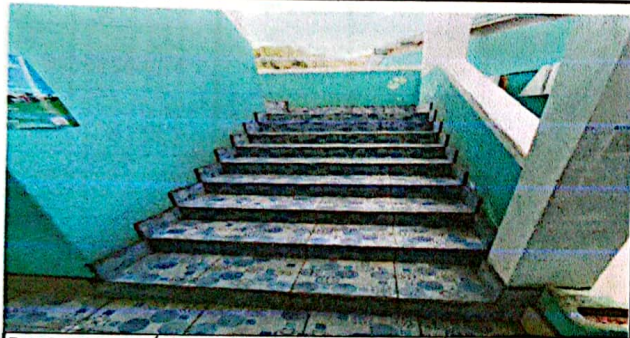
Foto 9: INSTALACIÓN DE PISO EN GRADAS E INSTALACIÓN DE ZOCALO

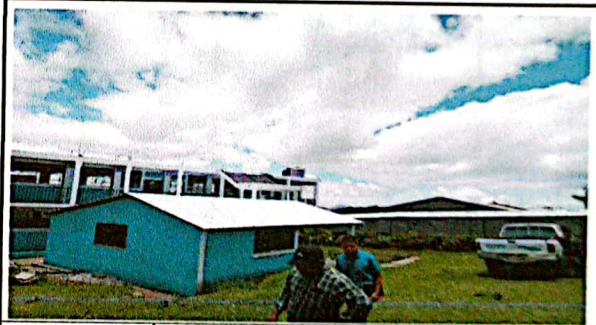
Foto 10: INSTALACIÓN DE LAMINA TROQUELADA EN MÓDULO 2

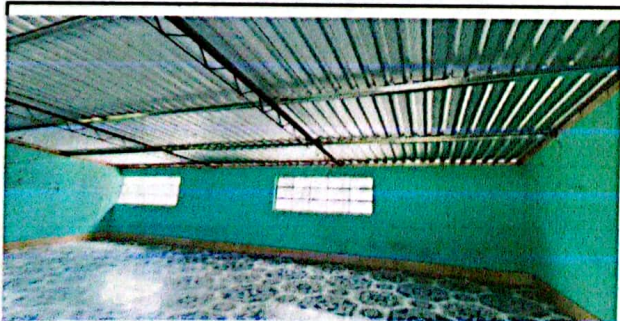
Foto 11: INSTALACIÓN DE ESTRUCTURA METALICA, LAMINA TROQUELADA Y ESTRUCTURA DE VENTANAS MÁS VIDRIOS.

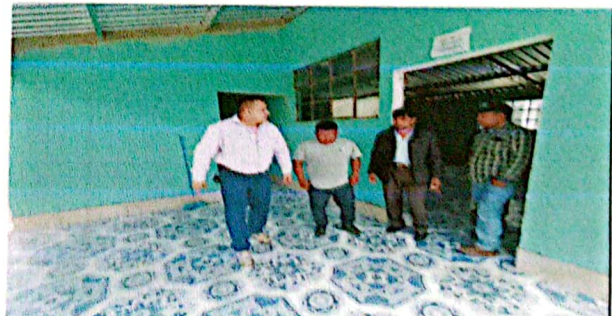
Foto 12: INSTALACIÓN DE PISO Y REALIZANDO LA SUPERVISIÓN CORRECTIVA
