REGISTRO FOTOGRÁFICO PROGRAMA DE MANTENIMIENTO DE EDIFICIOS ESCOLARES PÚBLICOS

DEPARTAMENTO:	Sololá	MUNICIPIO:	Panajachel
NOMBRE DEL ESTABLECIMIENTO:	Escuela Oficial Rural Mixta	DIRECCIÓN DEL ESTABLECIMIENTO:	1era. Calle 0-66 zona 3 Barrio Jucanyá
CÓDIGO DEL ESTABLECIMIENTO:	07-10-0275-43	FECHA:	20/02/2024

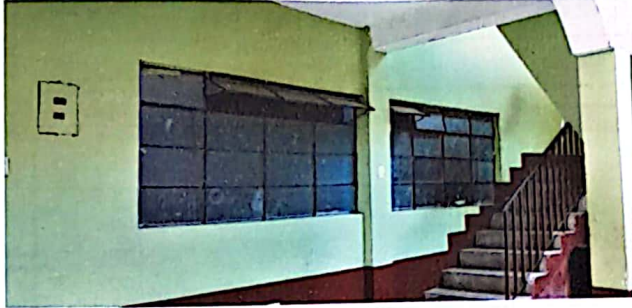
Estructura de ventas oxidadas y no permiten el ingreso de luz suficiente.

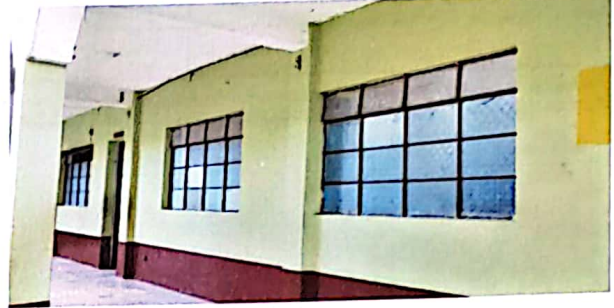
Actual estructura de ventanas que no permiten el ingreso suficiente de luz y de oxigenación debido a que no son corredizas.

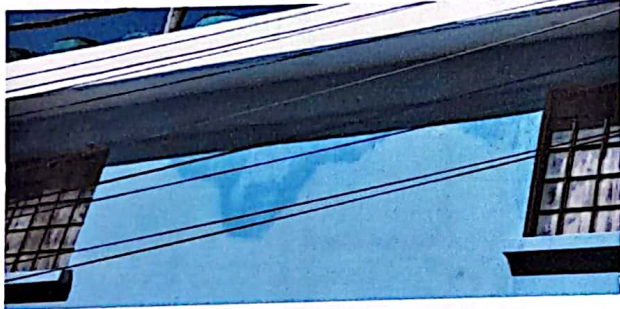
Pared afectada por la humedad, que necesita una resanación.

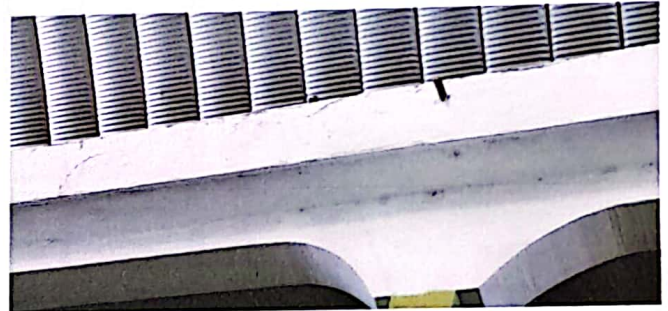
Fachada de la escuela que requiere de un repello y blanqueado completo.

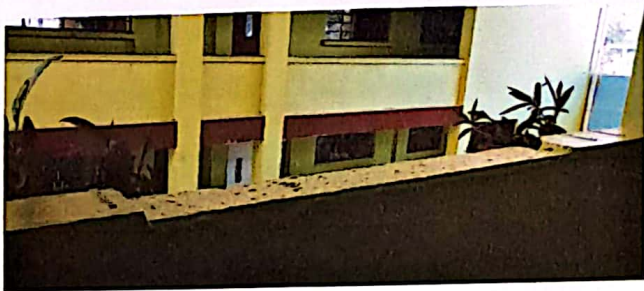
Paredes de la escuela que requieren de pintada, debido a que la actual pintura ya se encuentra desgastado.

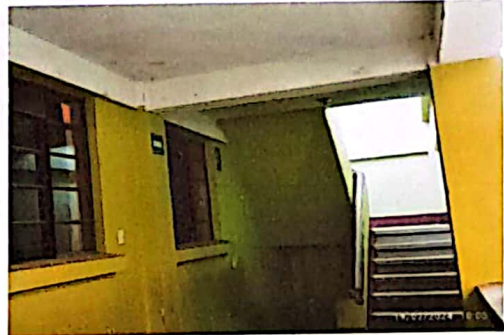
Paredes con manchas y desgaste de la pintura .
