| REGISTRO FOTOGRAFICO DE AVANCE | | | |
| DEPARTAMENTO | SOLOLA | MUNICIPIO | SANTA CRUZ LA LAGUNA |
| NOMBRE DEL ESTABLECIMIENTO | EORM | DIRECCIÓN DEL ESTABLECIMIENTO | CASERIO CHAQUJ-CHOY |
| CÓDIGO DEL ESTABLECIMIENTO | 07-14-0001-43 | FECHA DE LA INSPECCIÓN | 7/08/2024 |

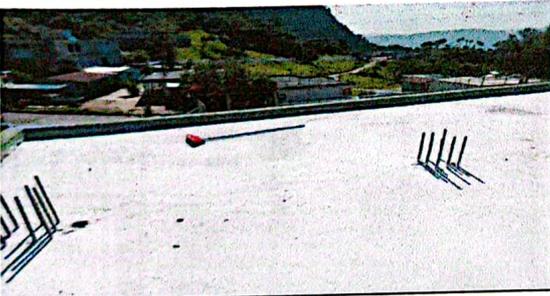
| REGISTRO FOTOGRÁFICO DE AVANCE | | | |
|---|---|--|---|
| <p>Foto 9: VISTA LATERAL DEL EMPAÑUELADO DE LOSA</p> | | <p>Foto 10: MEJORAMIENTO DE GRADAS DE CONCRETO</p> | |

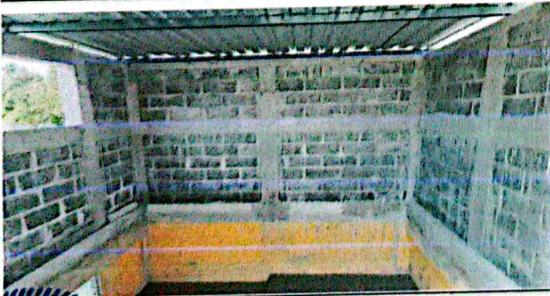
| REGISTRO FOTOGRÁFICO DE AVANCE | | | |
|---|---|--|---|
| <p>MEJORAMIENTO DE MURO DE MAMPOSTERIA DE BLOCK</p> | | <p>Foto 12: MEJORAMIENTO DE GRADAS</p> | |
