**REGISTRO FOTOGRÁFICO
PROGRAMA DE MANTENIMIENTO DE EDIFICIOS ESCOLARES PÚBLICOS**

SITUACIÓN DE DEFICIENCIAS DETERMINADAS

DEPARTAMENTO:	Soledad	MUNICIPIO:	San Juan La Laguna
NOMBRE DEL ESTABLECIMIENTO:	Escuela Oficial Rural Mixta, Caserío Panacal	DIRECCIÓN DEL ESTABLECIMIENTO:	Caserío Panacal aldea Panyeban Municipio San Juan La Laguna
CÓDIGO DEL ESTABLECIMIENTO:	07-17-0005-43	FECHA:	6/09/2024

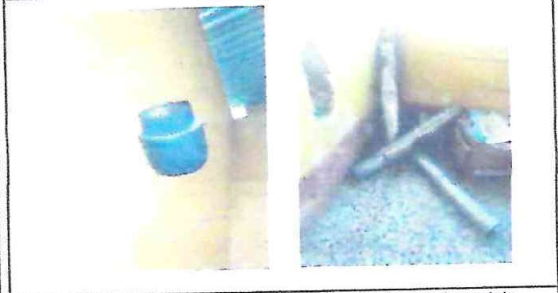
FOTO 1: Paredes deterioradas, descoloridas y engrietadas de modulo cocina.

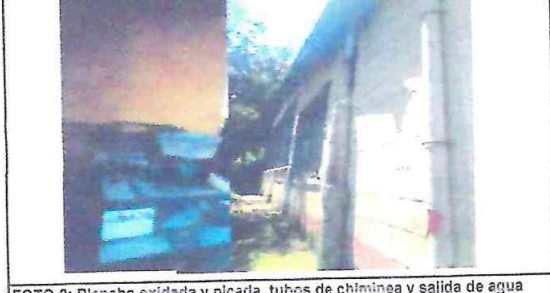
FOTO 2: Plancha oxidada y picada, tubos de chimenea y salida de agua quebrados, utensilios de cocina deteriorados

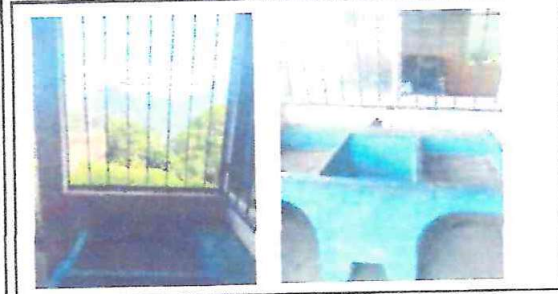
FOTO 3: Ampliación de muros en cocina, debido a que las dimensiones actuales estan reducidas.

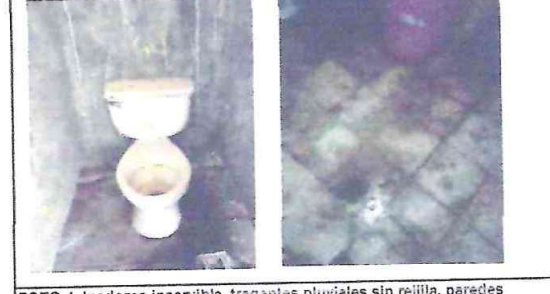
FOTO 4: Inodoros inservible, tragantes pluviales sin rejilla, paredes manchadas y puertas descoloridos.

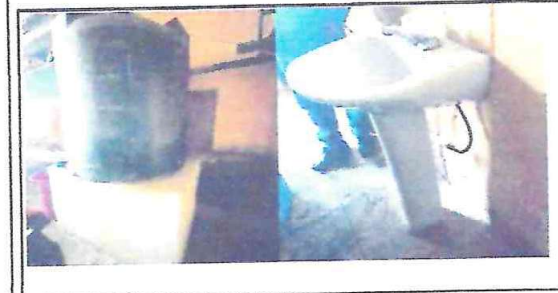
FOTO 5: Deposito de agua deshabilitado por falta de accesorios y lavamanos sin accesorios.

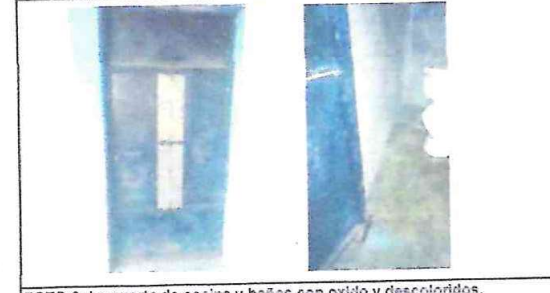
FOTO 6: La puerta de cocina y baños con oxido y descoloridos.
