SITUACIÓN DEFICIENCIAS DETERMINADAS: PREVIO  DURANTE  POSTERIOR

DEPARTAMENTO:	SOLOLA	MINICIPIO:	SOLOLA
NOMBRE DEL ESTABLECIMIENTO:	ESCUELA OFICIAL RURAL MIXTA	DIRECCIÓN DEL ESTABLECIMIENTO:	ALDEA PANVEDAR
CÓDIGO DEL ESTABLECIMIENTO:	07-17-0913-43	FECHA:	06/04/2014

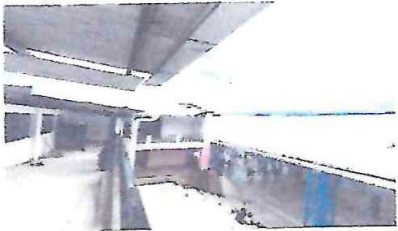
<p>Foto 1: Sustitución de láminas de un salón de clases de la escuela No.2 y sustitución de láminas de los baños.</p>

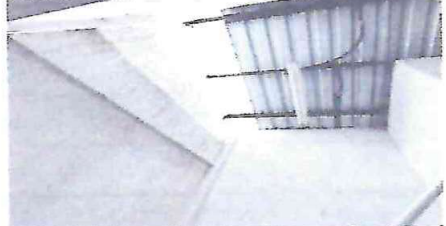
<p>Foto 4: Mantenimiento de techo del graderío de la escuela No.2.</p>
