**REGISTRO FOTOGRÁFICO
PROGRAMA DE MANTENIMIENTO DE EDIFICIOS ESCOLARES PÚBLICOS**

PRA-FOR-123
Versión 1

SITUACIÓN DEFICIENCIAS DETERMINADAS

DEPARTAMENTO:	Sololá	MUNICIPIO:	Santiago Atitlán
NOMBRE DEL ESTABLECIMIENTO:	EORM CANTÓN TZANJUYÚ	DIRECCIÓN DEL ESTABLECIMIENTO:	CANTÓN TZANJUYÚ
CÓDIGO DEL ESTABLECIMIENTO:	07-19-2441-43	FECHA:	20/02/2024

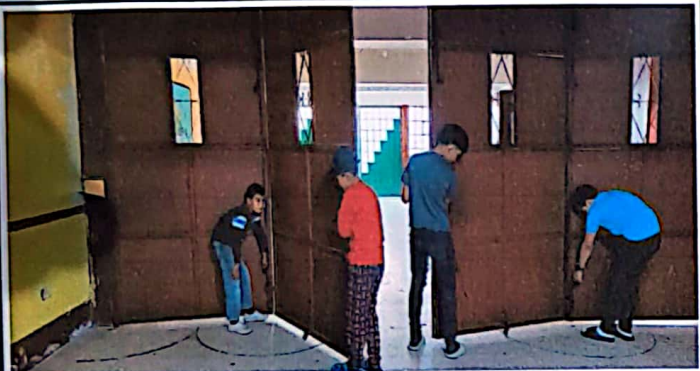
Foto 7: el portón presenta trabas en momento de abrir. Necesita ser reemplazada por una nueva.

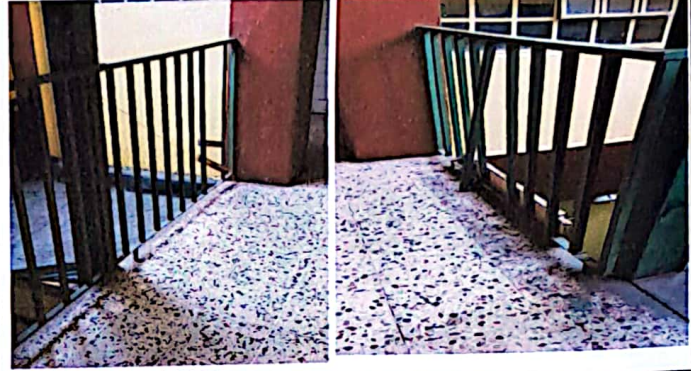
Foto 8: En el segundo nivel de la escuela, las barandas están oxidadas. Necesitan ser reemplazadas por nuevas.

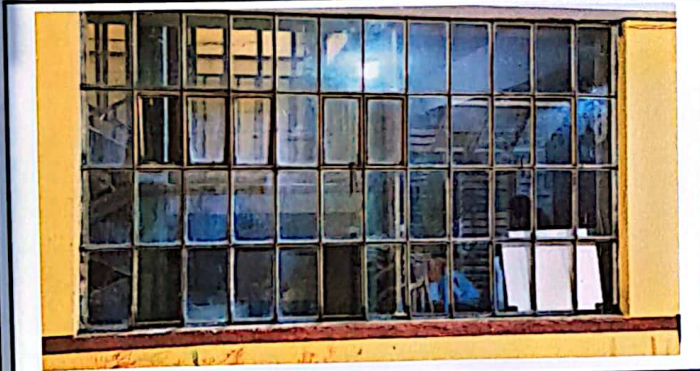
Foto 9: los marcos de metal están oxidadas y vidrios quebrados. Necesita reparación y pintada de marcos y reposición de vidrios.

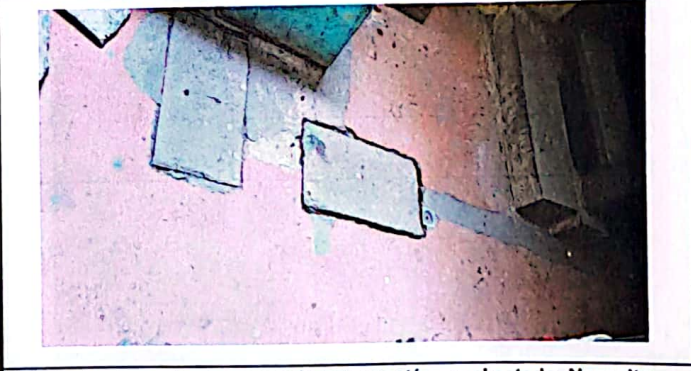
Foto 10: El piso del patio acumula agua y está en mal estado. Necesita remodelación y colocación de piso antideslizantes.

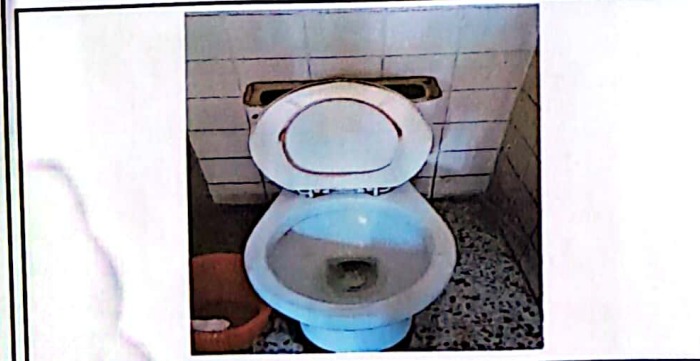
Foto 11: Los inodoros están en mal estado. Se necesita reemplazar por nuevos.

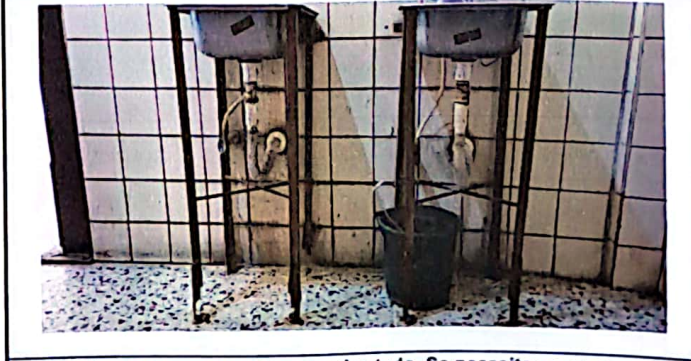
Foto 12: Los lavamanos están en mal estado. Se necesita nuevos lavamanos y fundir repisa de concreto con azulejos.

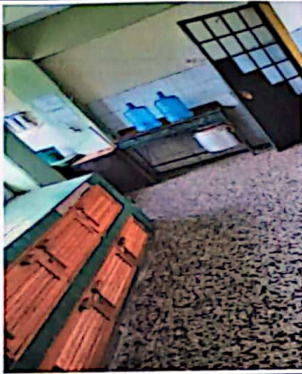
Foto 1: El espacio que ocupa la estufa industrial obstruye el paso de la puerta por lo que necesita demoler repisas para acomodar la estufa.

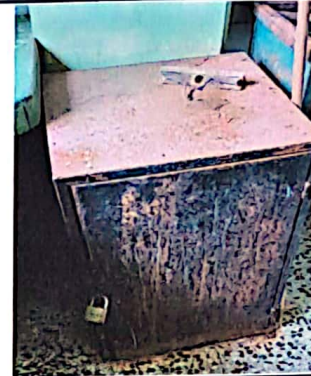
Foto 2: La caja de metal está muy gastada. Necesita ser sustituida.

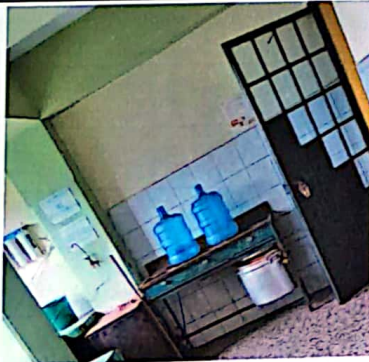
Foto 3: Las ollas grandes no tienen lugar para guardarlas. Necesita la elaboración de una estantería tipo rejillas.

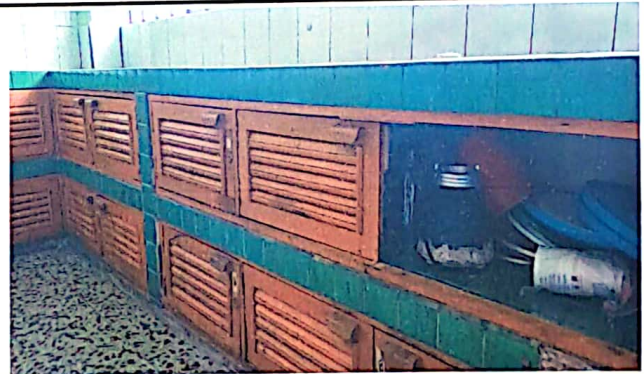
Foto 4: las puertas de madera para la alacena están flojas, se traban las llaves y en algunas se caen solas. Se necesitan sustituirlas por nuevas puertas de metal.

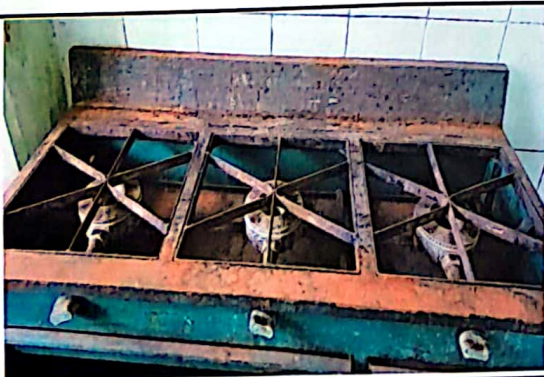
Foto 5: la estufa industrial está oxidada y picada. Necesita ser reemplazada.

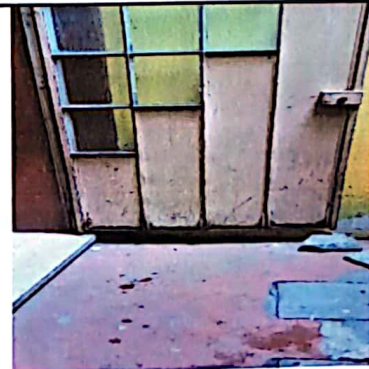
Foto 6: La puerta está oxidada. Necesita ser reemplazada por una nueva. En otras puertas, cambio de chapas.

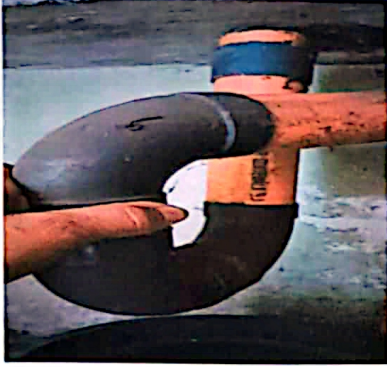
Foto 13: la tubería debajo de la pila está quebrada. Necesita cambio de sifón y válvula de depósito de agua.

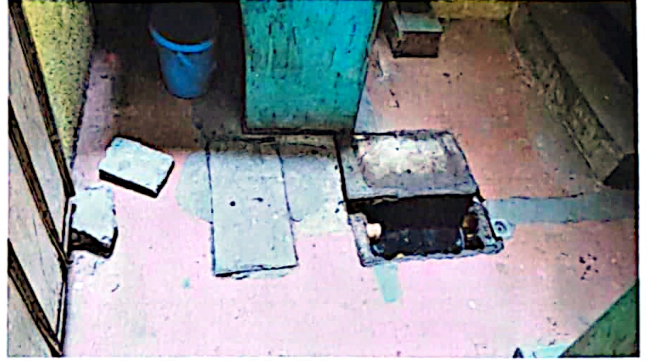
Foto 14: La fosa séptica se encuentra en mal estado. Se necesita limpieza y cambio de tubería.

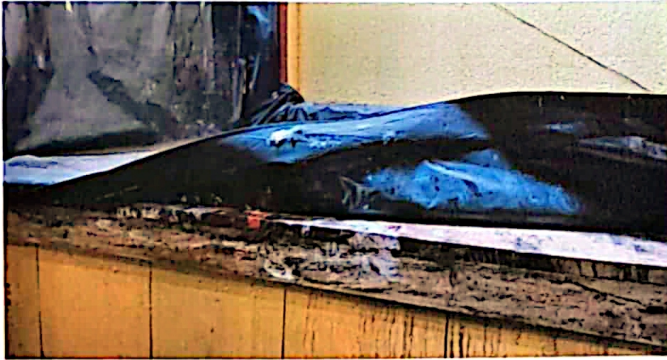
Foto 15: El techo de la bodega de madera se está pudriendo. Se necesita entarimado, anclaje de varilla y fundición con drenaje.

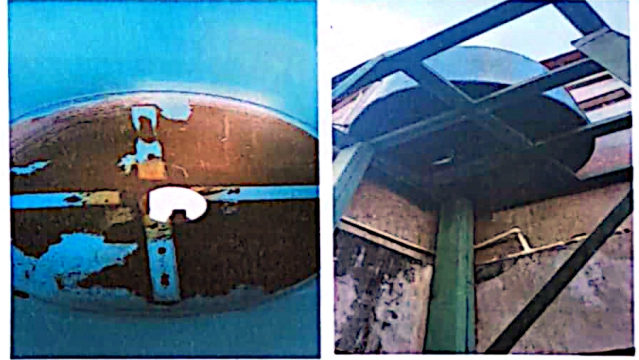
Foto 16: El depósito de agua instalado en el último nivel está roto y las llaves están desgastadas. Se necesita sustitución del mismo.
