**REGISTRO FOTOGRÁFICO  
PROGRAMA DE MANTENIMIENTO DE EDIFICIOS ESCOLARES PÚBLICOS**

DEPARTAMENTO:	Sololá	MUNICIPIO:	Santiago Atilán
NOMBRE DEL ESTABLECIMIENTO:	Escuela Oficial Urbana Mixta Mateo Herrera No. 1 JV	DIRECCIÓN DEL ESTABLECIMIENTO:	Cantón Xechivoy
CÓDIGO DEL ESTABLECIMIENTO:	07-19-2456-43	FECHA:	20/02/2024

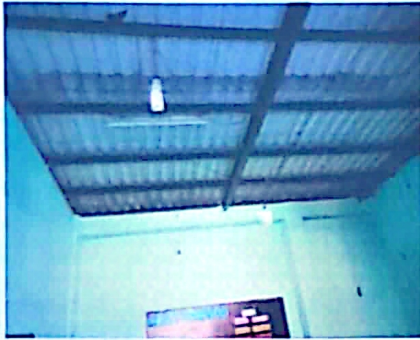
Sobre la reparación del cableado electrico todas las aulas no estan instaladas la energia en una forma adecuada y profesionalmente es un peligro para la niñez educativa.

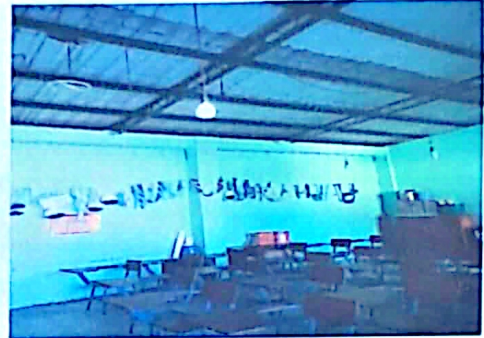
Cambio de mombillas en todas las aulas porque es importante cuando en tiempo de invierno

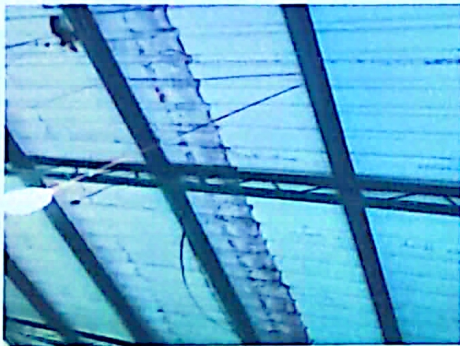
Las laminas estan deterioradas y cuando llueve entran agua es importante cambiarlos para proteger a los niños.

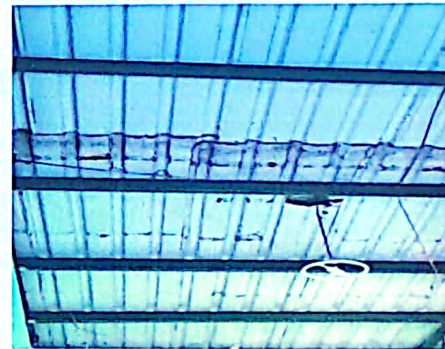
Estas laminas ya tiene muchos ollos donde se han cubiertos por tapagotera

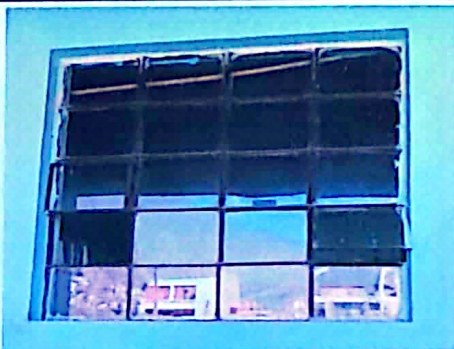
Cambio de ventanas porque ya no se pueden habrir por los años que llevan en la escuela nunca se ha cambiado

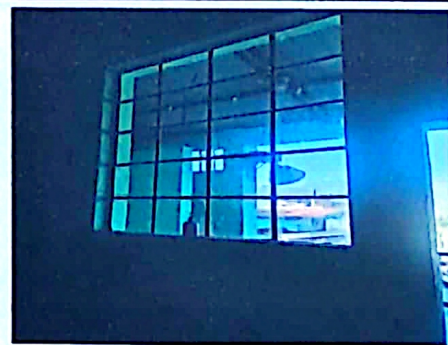
Cuando hay mucho calor no se pueden habrir las ventanas es importante el aire para tener ambiente agradable de los niños
