**REGISTRO FOTOGRÁFICO  
PROGRAMA DE MANTENIMIENTO DE EDIFICIOS ESCOLARES PÚBLICOS**

Ministerio de Educación  
G U A T E M A L A

DEPARTAMENTO:	SUCHITEPÉQUE	MUNICIPIO:	MAZATENANGO
NOMBRE DEL ESTABLECIMIENTO:	E. O. U. M JM	DIRECCIÓN DEL ESTABLECIMIENTO:	COLONIA ACEITUNO
CÓDIGO DEL ESTABLECIMIENTO:	10-01-0035-43	FECHA:	8/10/2024

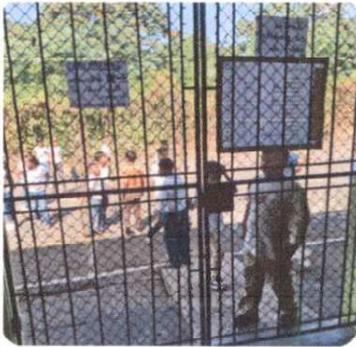
Foto1: Sustición de porton de porton de estructura metalica.

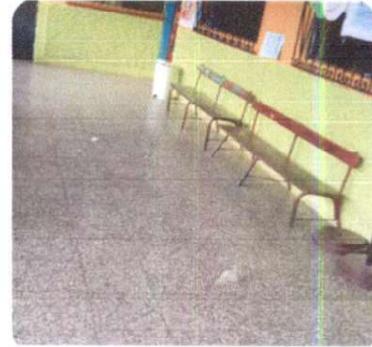
Foto 2: Sustitución de piso de granito por pizo cerámico.

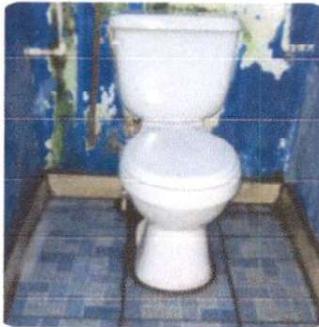
Foto 3: Sustitición de inodoro, sustitición de piso cerámico por piso cerámico y zócalo.

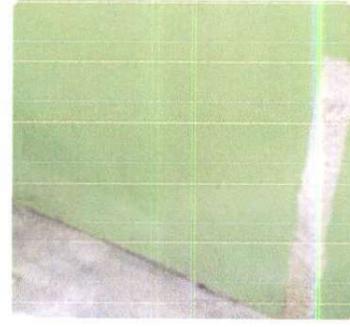
Foto 4: Suministro de gabinte de concreto.

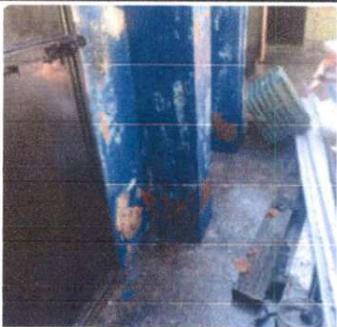
Foto 5: Reparación y pintura de puertas metálicas.

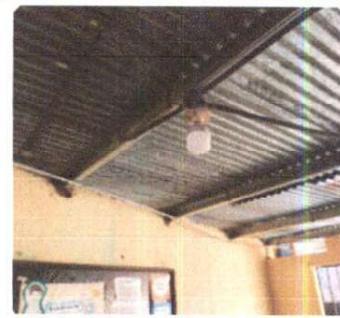
Foto 6: Sustitución de lámina y estructura metálica.

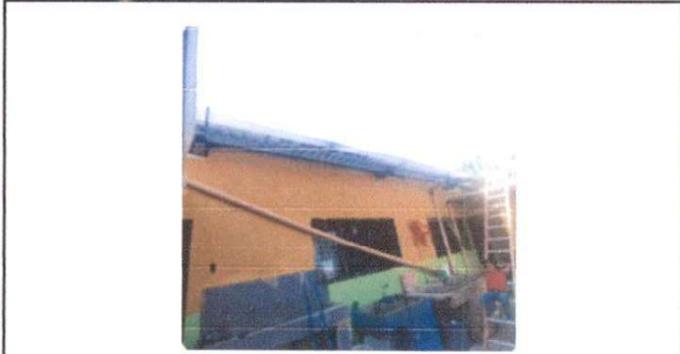
Foto 7: Sustrucción de canales.

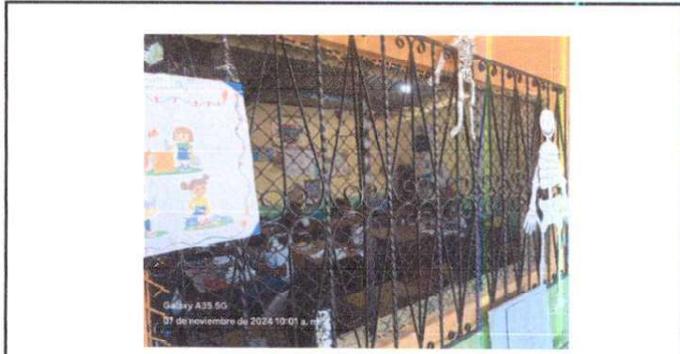
Foto 8: Reparación y pintura de balcones.

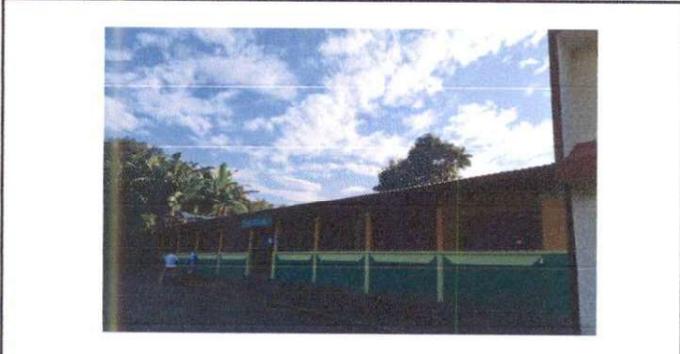
Foto 9: Sustrucción e instalación de canales y pintura del establecimiento.

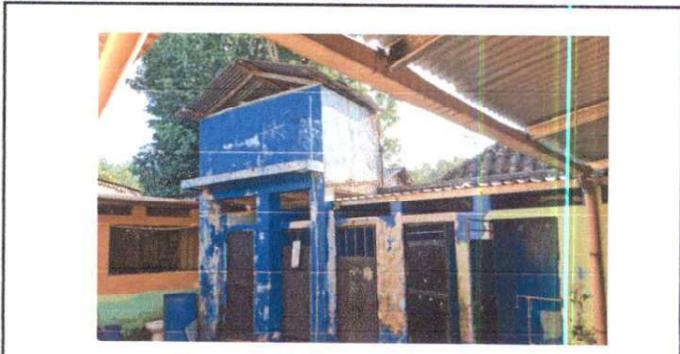
Foto 10: Limpieza de cisterna, sustitución de lámina, estructura metálica y pintura.

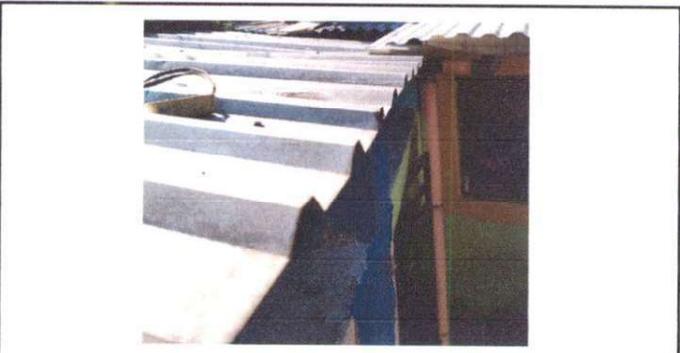
Foto 11: Reparación de filtraciones.

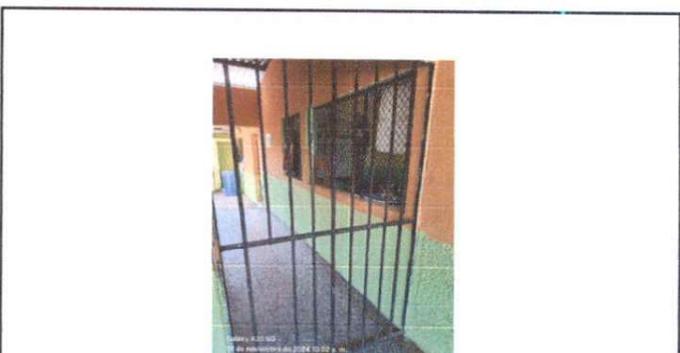
Foto 12: Sustrucción de baranda por puerta de metal.
