SITUACIÓN DEFICIENCIAS DETERMINADAS

DEPARTAMENTO:	SUCHITEPEQUEZ	MUNICIPIO:	MAZATENANGO
NOMBRE DEL ESTABLECIMIENTO:	EOUM	DIRECCIÓN DEL ESTABLECIMIENTO:	2da. Avenida 1-60 zona 3 Barrio San Benito
CÓDIGO DEL ESTABLECIMIENTO:	10-01-0042-43	FECHA:	20/11/2024

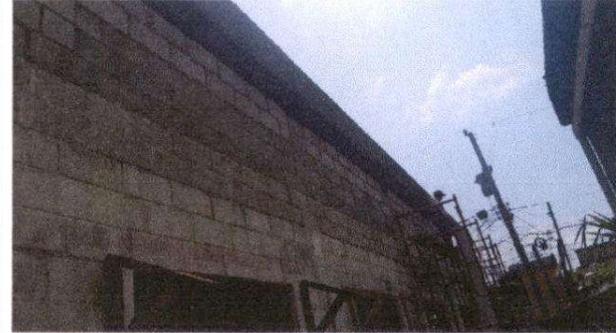
Foto 3: Reparación de pila de concreto, suministro de puertas con cedazo

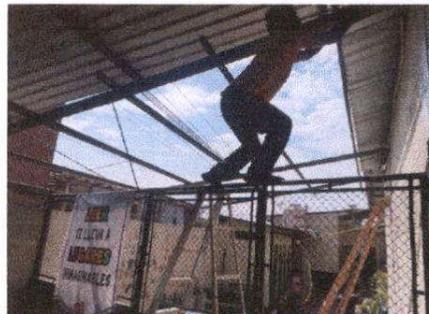
Foto 5: Suministro e instalación de balcones, sustitución de canales y bajadas de agua pluvial

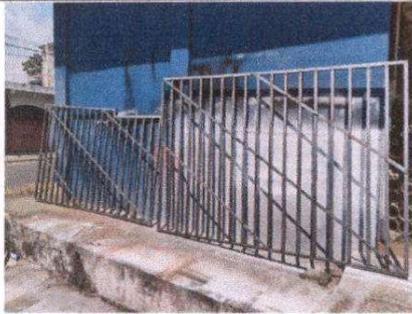
Foto 7: Suministro e instalación de balcones de metal y suministro e instalación de puertas de estructura metálica en aulas

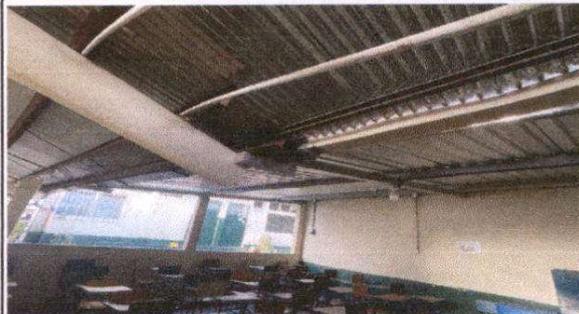
Foto 8: Sustitución de canal de metal y PVC por canal de metal

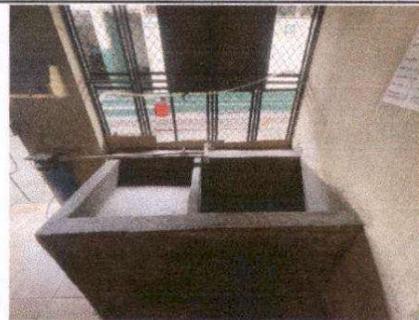
Foto 9: Reparación de pila de concreto

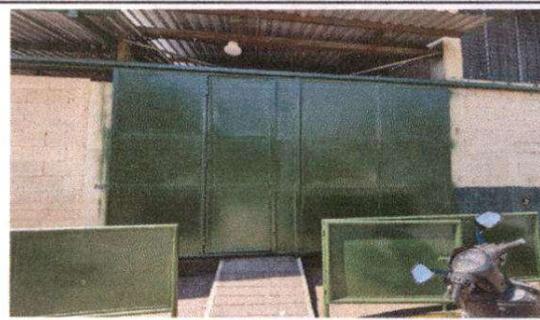
Foto 10: Mantenimiento de portones de estructura metálica

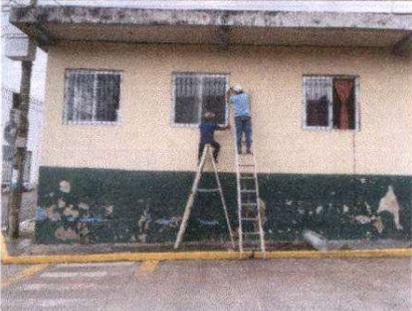
Foto 11: Suministro de ventanas de PVC en aulas

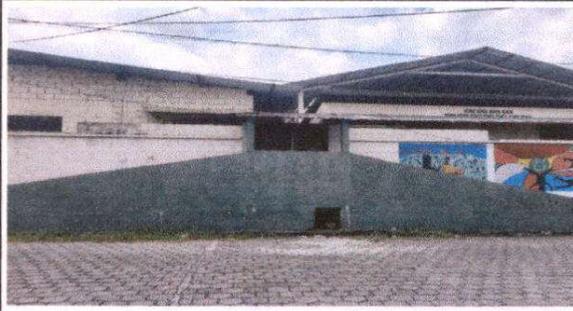
Foto 12: Mantenimiento de portón 3 de estructura metálica
