REGISTRO FOTOGRÁFICO PROGRAMA DE MANTENIMIENTO DE EDIFICIOS ESCOLARES PÚBLICOS

DEPARTAMENTO:	SUCHITEPEQUEZ	MUNICIPIO:	MAZATENANGO
NOMBRE DEL ESTABLECIMIENTO:	INEB CON ORIENTACIÓN OCUPACIONAL "Lic. Julio César Méndez Montenegro" JM	DIRECCIÓN DEL ESTABLECIMIENTO:	CANTON SANTA CRISTINA ZONA 2
CÓDIGO DEL ESTABLECIMIENTO:	10-01-0069-45	FECHA:	20 DE MAYO DE 2024

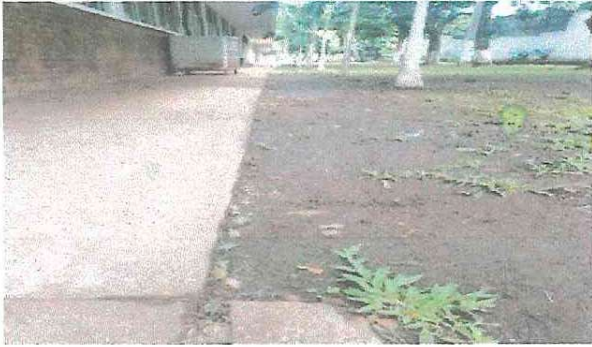
Foto1: ES NECESARIO HACER CUNETETA PARA QUE EL AGUA NO SUBA A LA BANQUETA Y NO ENTRE A LOS CORREDORES DEL INSTITUTO

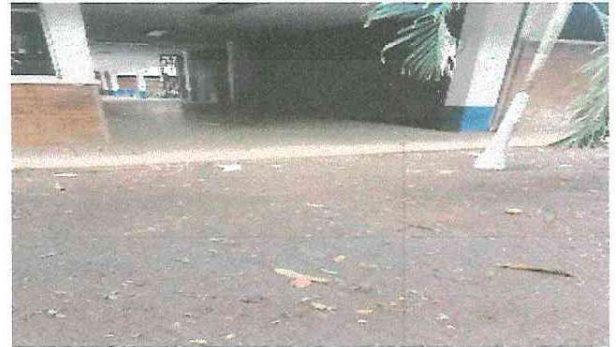
Foto 2: FOTOGRAFIA DONDE ILUSTRAMOS DONDE ENTRA EL AGUA PLUVIAL AL INSTITUTO POR NO CONTAR CON CUNETETA.

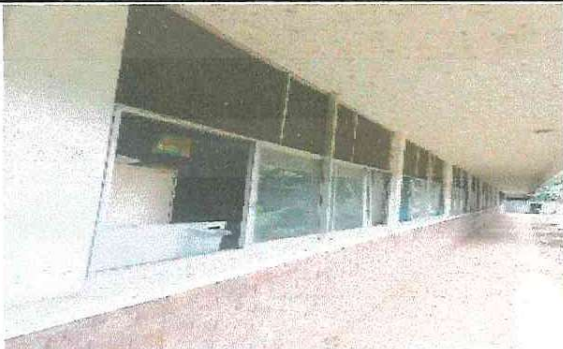
Foto 3: REFLEJAMOS EL AGUA DE ARTES PLASTICAS QUE NO CUENTA CON BALCON Y ES NECESARIO PARA RESGUARDAR MATERIAL DE TRABAJO.

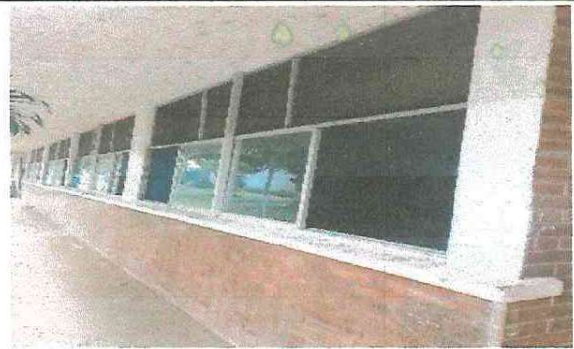
Foto 4: REFLEJAMOS AULAS DEL PRIMER MODULO QUE NO CUENTAN CON BALCON.

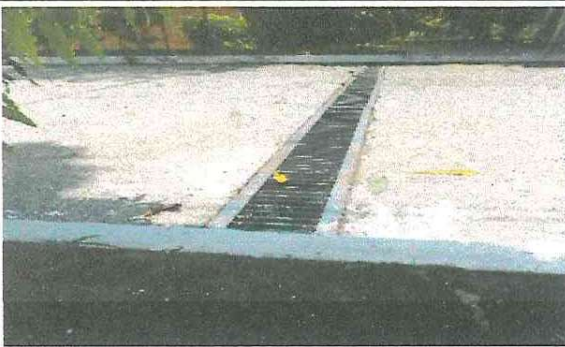
Foto 5: ILUSTRAMOS LA REJILLA DE LA ENTRADA PRINCIPAL LA CUAL SE PRETENDEN AMPLIAR PARA MEJOR CAPTACION DEL AGUA PLUVIAL

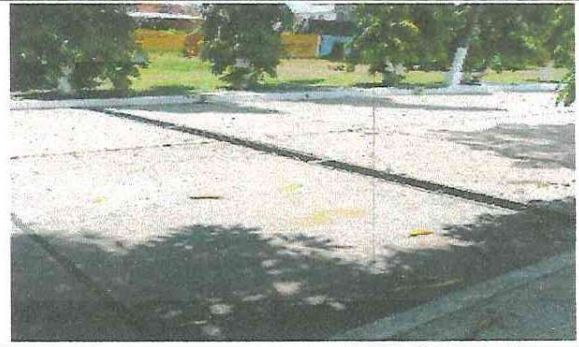
Foto 6: FOTOGRAFÍA DONDE SE REFLEJA EL TAMAÑO DE LA REJILLA LA CUAL ES ES NECESARIO LA AMPLIACION PARA MEJOR FUNCIONAMIENTO.
