REGISTRO FOTOGRÁFICO PROGRAMA DE MANTENIMIENTO DE EDIFICIOS ESCOLARES PÚBLICOS

PRA-FOR-123
Versión 1

DEPARTAMENTO:	Suchitepéquez	MUNICIPIO:	Mazatenango
NOMBRE DEL ESTABLECIMIENTO:	EORM	DIRECCIÓN DEL ESTABLECIMIENTO:	Aldea chiquistepéque
CÓDIGO DEL ESTABLECIMIENTO:	10-01-0137-43	FECHA:	5/24/2024

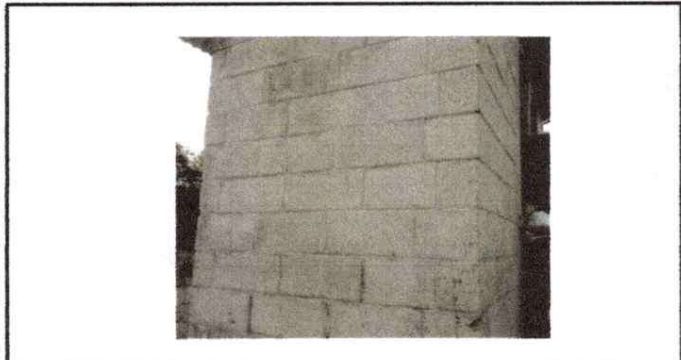
Foto 1: Pintura exterior

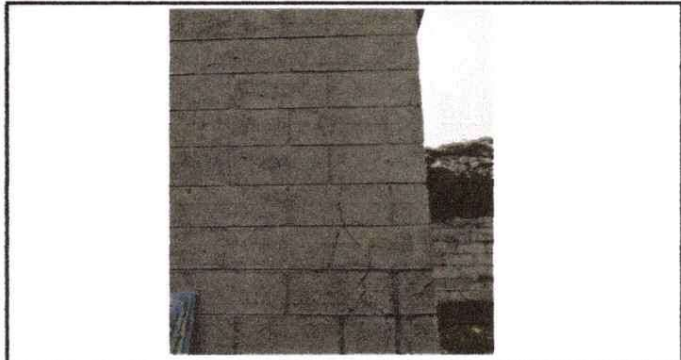
Foto 2: Repello exterior e interior

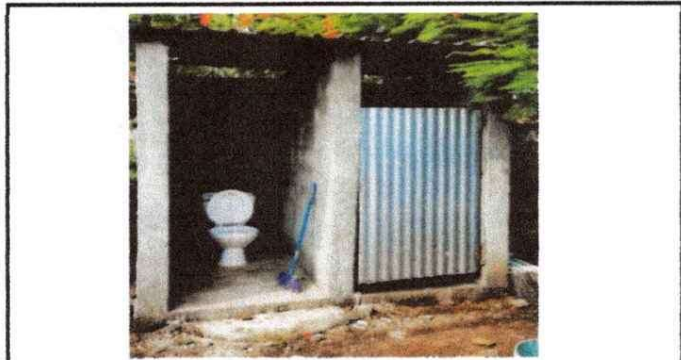
Foto 3: Sustitución e instalación de puertas

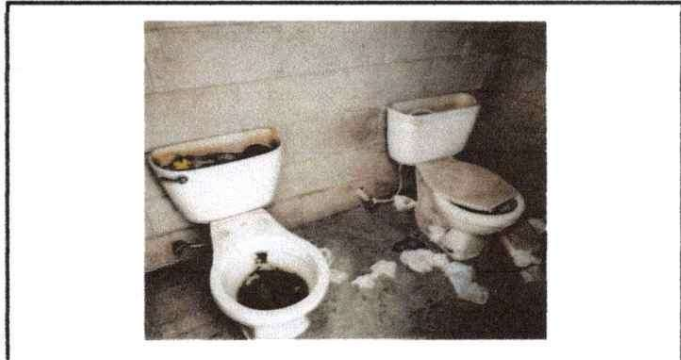
Foto 4: Sustitución de sanitarios

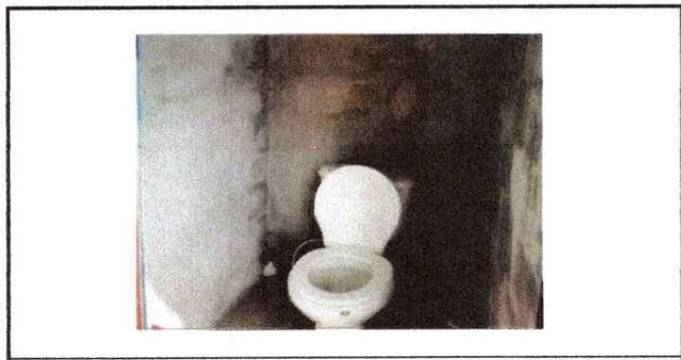
Foto 5: Pintura interior

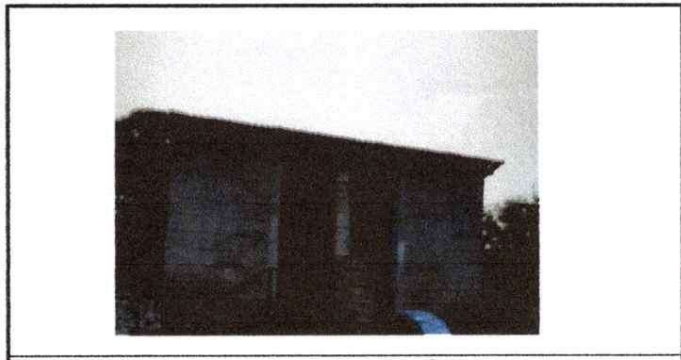
Foto 6: Instalación de lavamanos

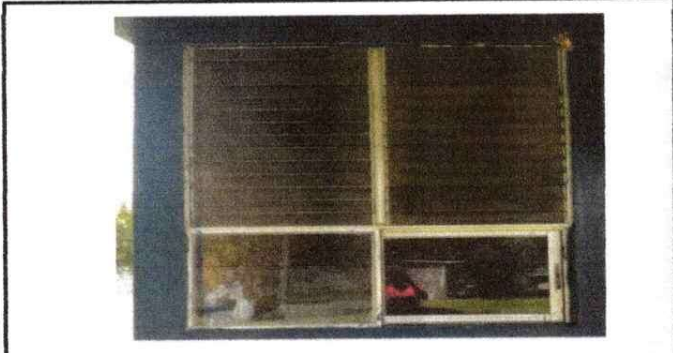
Foto 1: Instalación de balcones

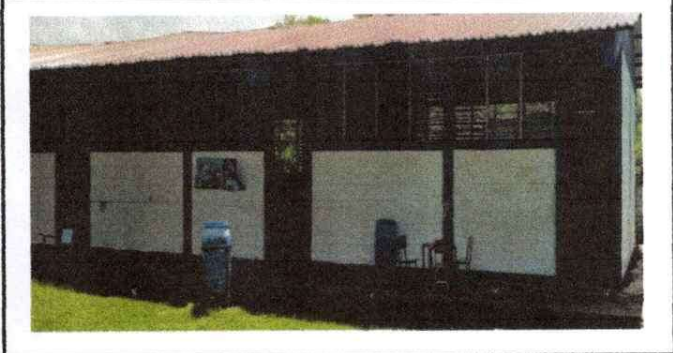
Foto 2: Instalación de balcones

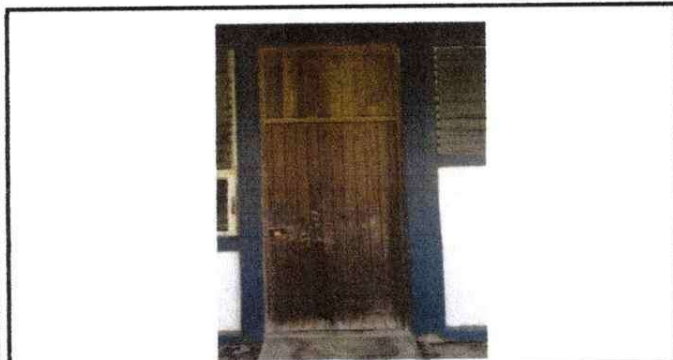
Foto 3: Sustitución de puerta de madera por puerta de metal

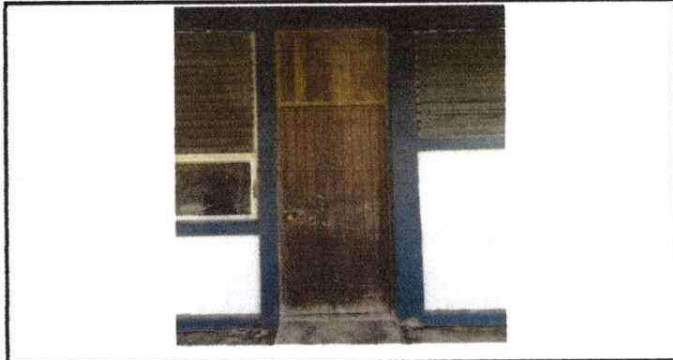
Foto 4: Sustitución de puerta de madera por puerta de metal

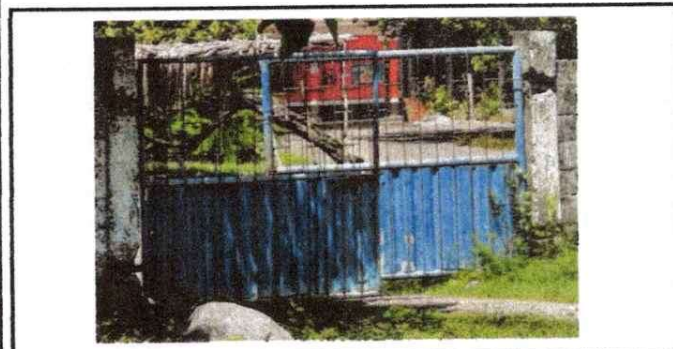
Foto 5: Mantenimiento de portón

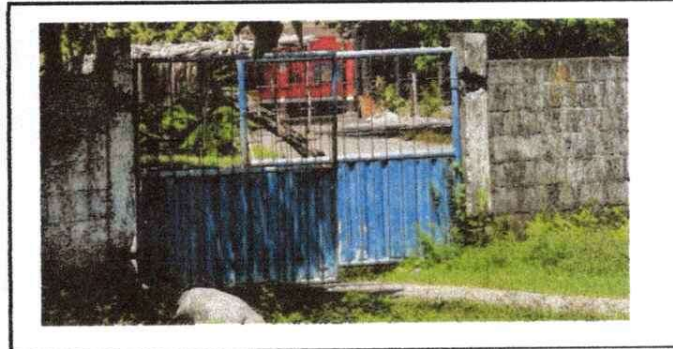
Foto 6: Lijado y pintado de portón

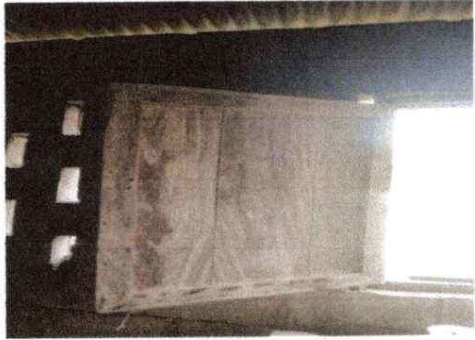
Foto 7: Sustitución de ventana de madera por metal

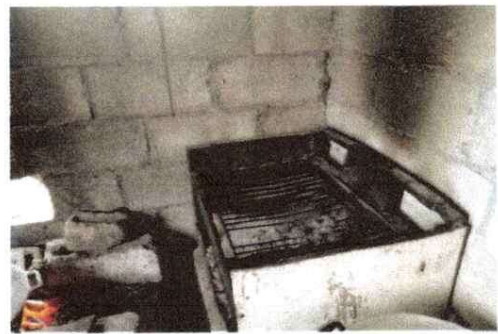
Foto 8: Sustitución de estufa rural completa

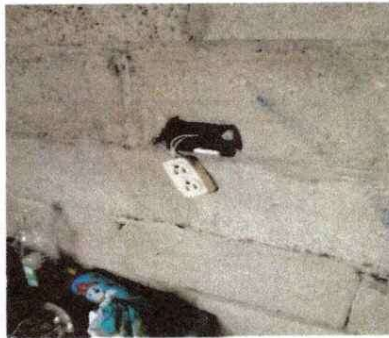
Foto 9: Sustitución de tomacorriente más iluminación

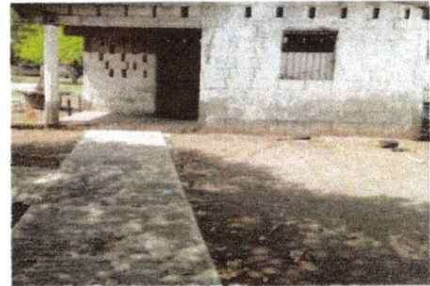
Foto 10: Instalación de ventana de metal

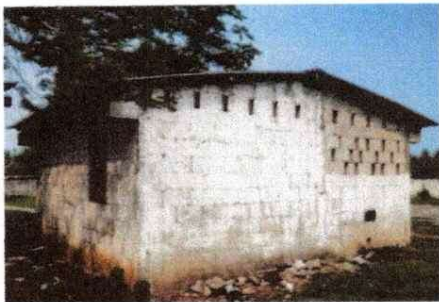
Foto 11: Repello y pintura exterior e interior

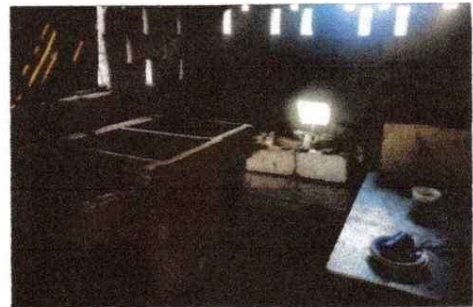
Foto 12: sustitución de estufa rural y plancha de metal

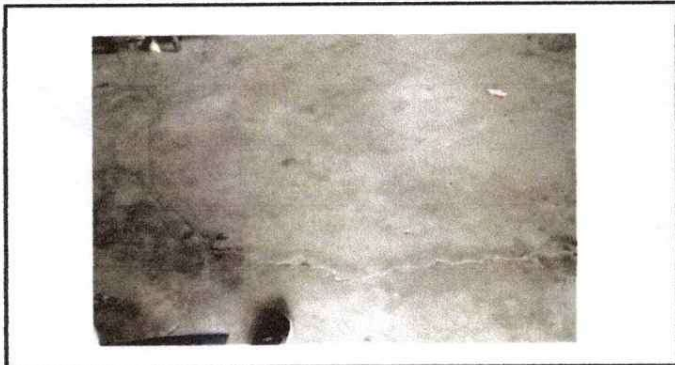
Foto1: Sustitución de piso de torta de concreto

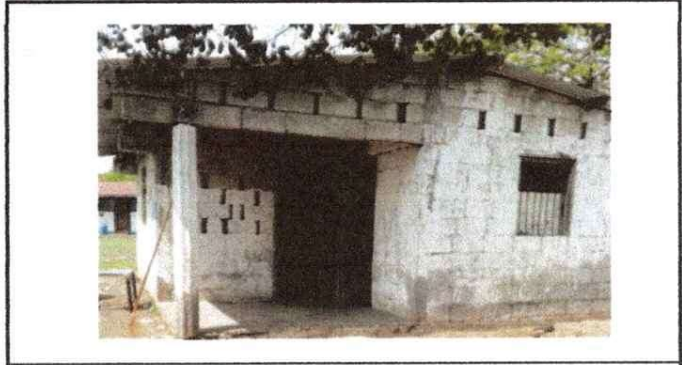
Foto 2: Repello y cernido en paredes interior y exterior

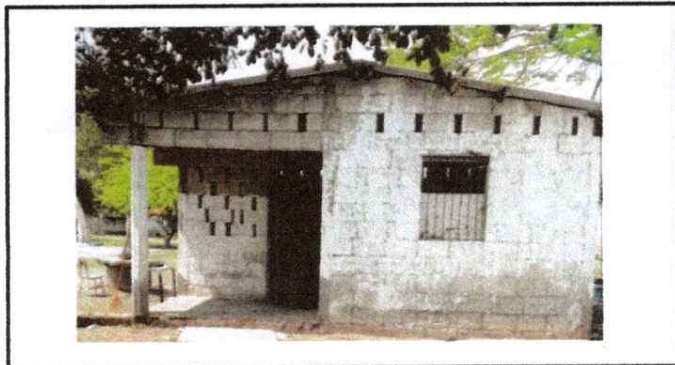
Foto 3: Pintura interior y exterior

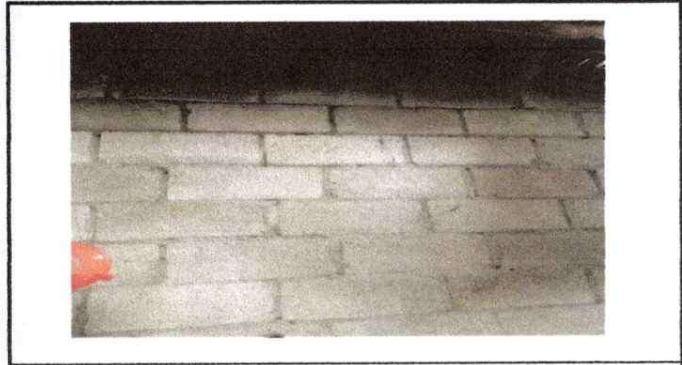
Foto 4: Demolación de pared existente más tallado

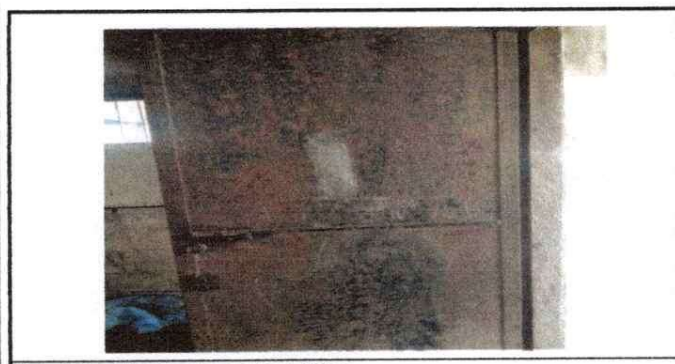
Foto 5: Sustitución de puerta metálica

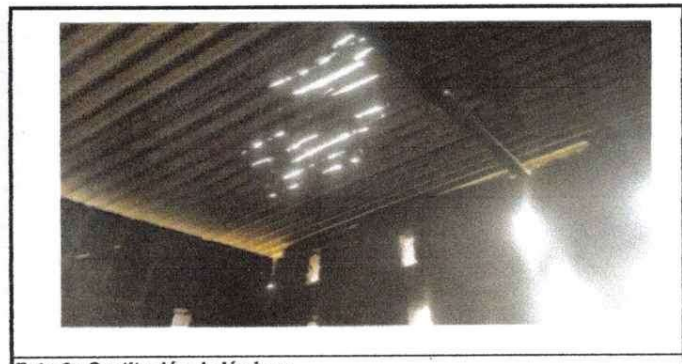
Foto 6: Sustitución de láminas
