SITUACIÓN DEFICIENCIAS DETERMINADAS

| DEPARTAMENTO: | SUCHITEPÉQUEZ | MUNICIPIO: | CUYOTENANGO |
| NOMBRE DEL ESTABLECIMIENTO: | EODP | DIRECCIÓN DEL ESTABLECIMIENTO: | CANTON CHACALTE APARICIO |
| CÓDIGO DEL ESTABLECIMIENTO: | 10-02-0111-42 | FECHA: | 9/09/2024 |

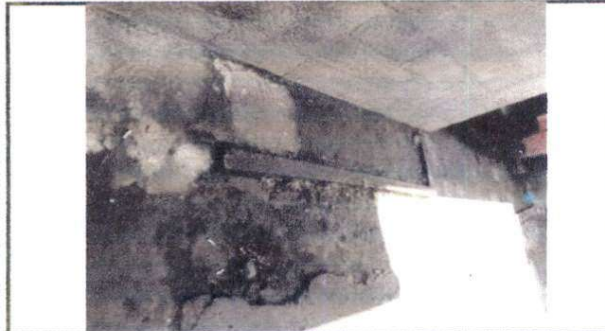
Foto 1: Losa de banquetta

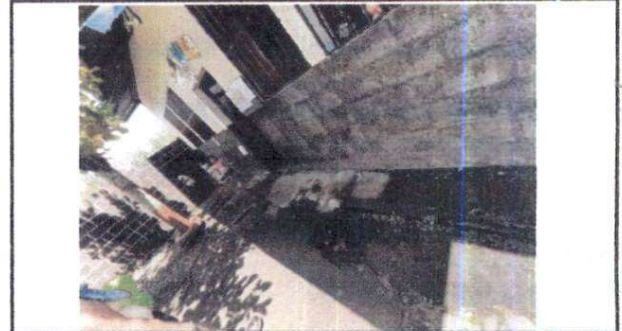
Foto 2: Losa en banquetta

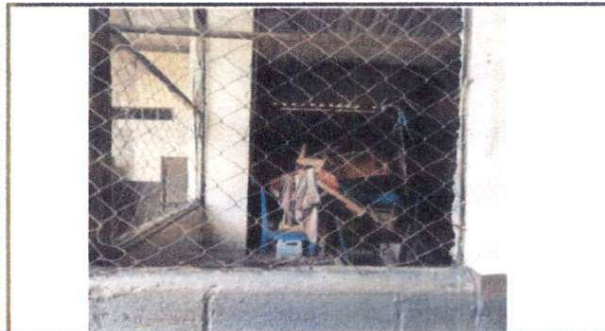
Foto 3: area de bodega donde se colocara rotoplan

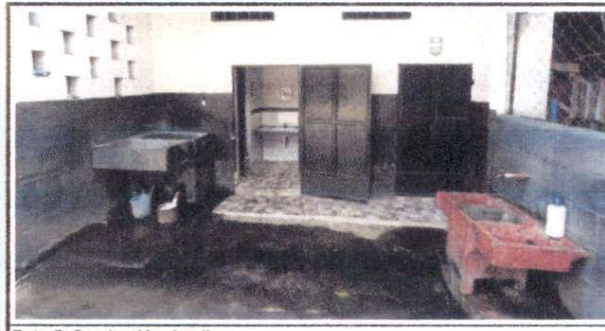
Foto 5: Sustitución de pilas

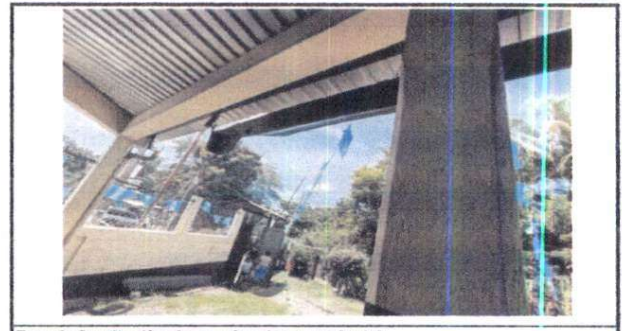
Foto 6: Sustitución de canales de agua pluvial

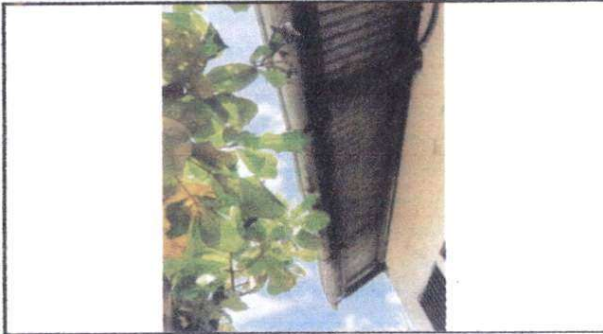
Foto 1: sustitucion de canales de agua pluvial

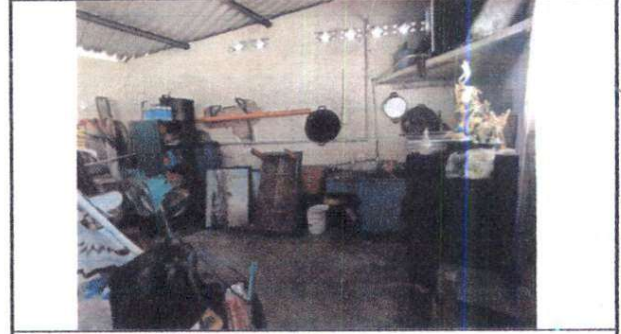
Foto 2: remozamiento de area de cocina

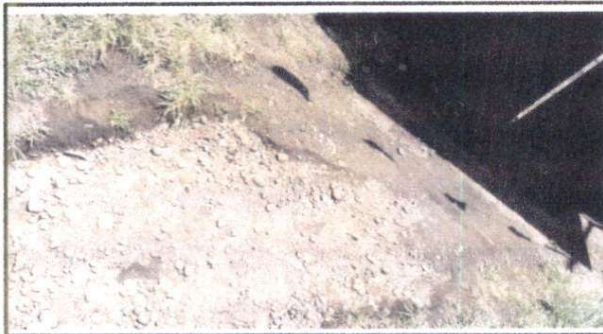
Foto 3: area de loza de patio en entrada de establecimiento

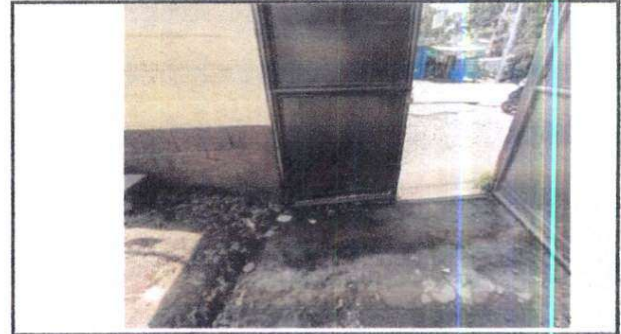
Foto 4: area de loza de patio en entrada de establecimiento

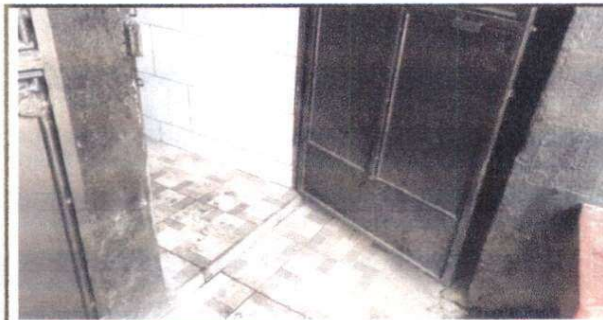
Foto 5: mantenimiento a puertas de baños

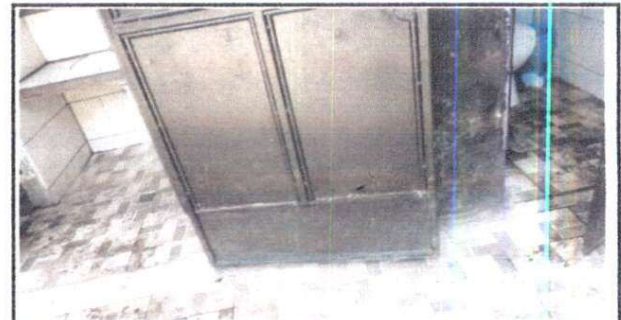
Foto 6: mantenimiento a puertas de baños

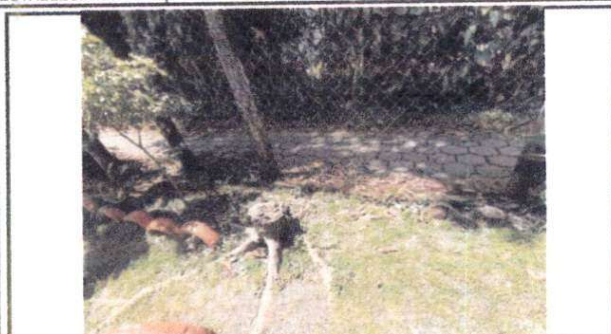
Foto 1: sustitución de malla en area perimetral de establecimiento

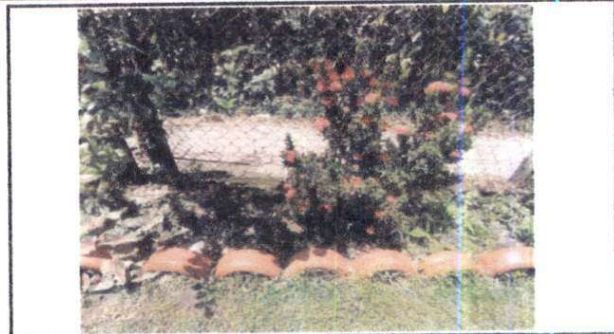
Foto 2: sustitucion de malla en area perimetral de establecimiento

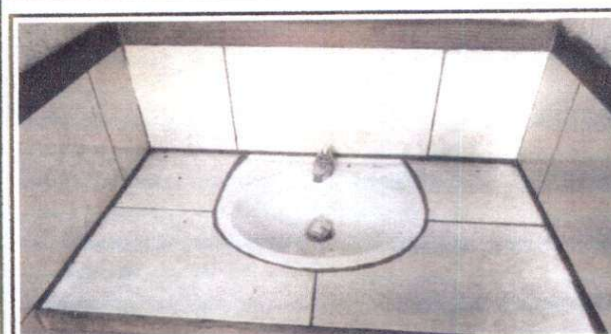
Foto 3: Mantenimiento al area de lavamanos

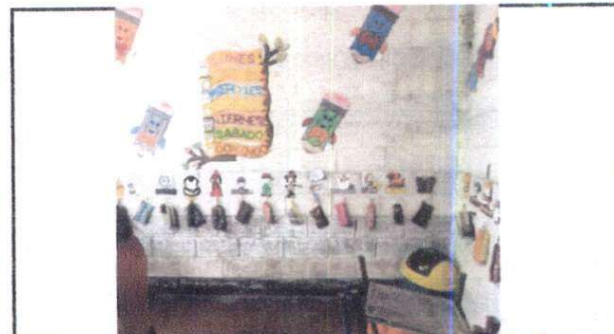
Foto 4: repello de pared

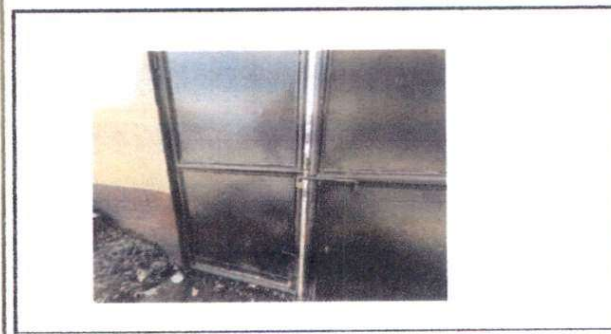
Foto 5: sustitución de portón de entrada de establecimiento

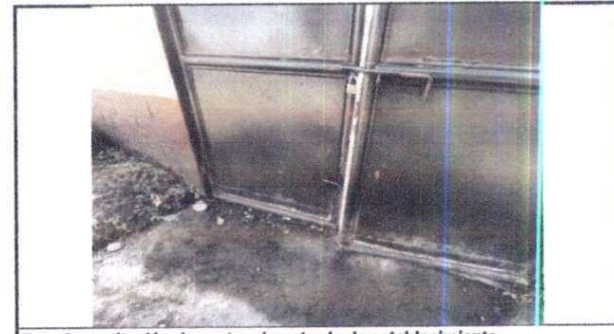
Foto 6: sustitución de portos de entrada de establecimiento
