SITUACIÓN DEFICIENCIAS DETERMINADAS PREVIO DURANTE POSTERIOR

DEPARTAMENTO:	SUCHITEPÉQUEZ	MUNICIPIO:	CUYOTENANGO
NOMBRE DEL ESTABLECIMIENTO:	ESCUELA OFICIAL RURAL MIXTA	DIRECCIÓN DEL ESTABLECIMIENTO:	CANTÓN GUACHIPILIN ZONA 2
CÓDIGO DEL ESTABLECIMIENTO:	10-02-0118-43	FECHA:	9/09/2024

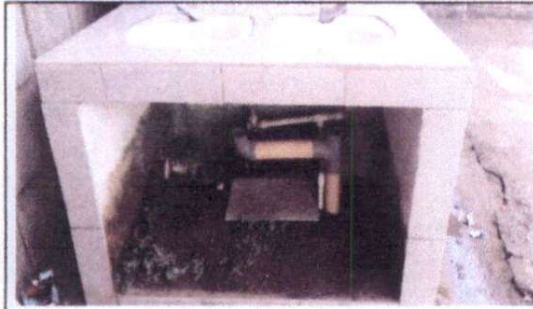
Foto 1: Lavamanos chorros no funcionan y mangueras que conectan con drenaje están podridas, se necesita puerta en la parte de abajo para guardar lo de limpieza, se harán cambios de accesorios en los lavamanos

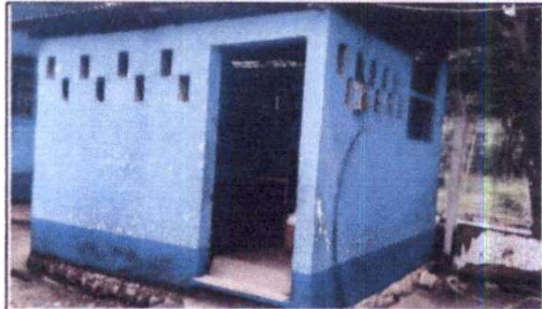
Foto2 COCINA: techo de lámina y madera está dañada urge cambio, también piso de cemento, balcones y puerta dañados y dan seguridad a la cocina.

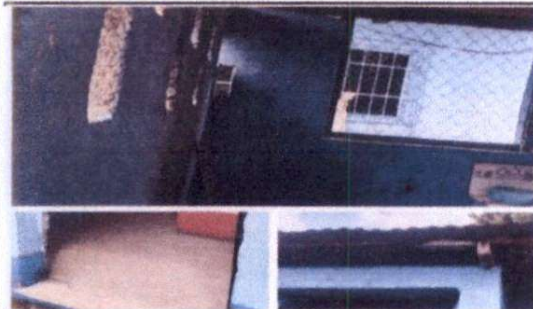
Foto3 COCINA: piso de cemento, balcones de malla, reglas y láminas muy dañadas. Se sustituirá por láminas troquelada 26, estructura de metal, puerta y balcones de metal y piso cerámico.

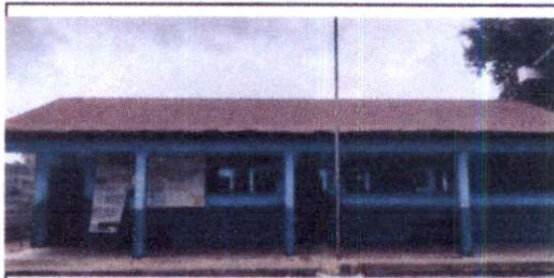
Foto 4 MÓDULO 1 AULAS: Techo de lámina dañada y estructura de madera ambos están dañados y tienen demasiados años sin renovación.

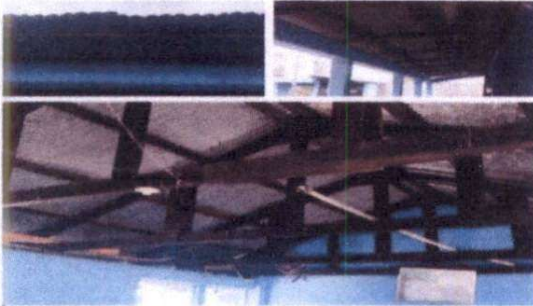
Foto 5 MÓDULO 1 AULAS: láminas picadas y estructura de madera dañada, se sustituirá por lámina troquelada calibre 26 y por estructura de metal.

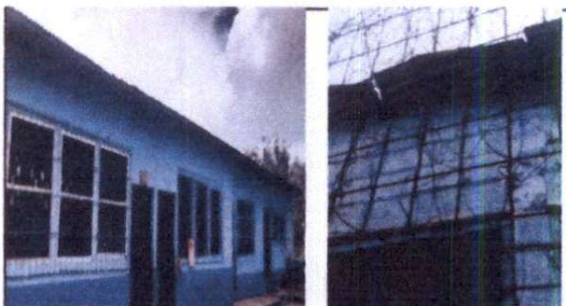
Foto 6 MÓDULO 2 AULAS: láminas dañadas muy antiguas, se sustituirá el techo de lámina por lámina troquelada calibre 26.
