**REGISTRO FOTOGRÁFICO
PROGRAMA DE MANTENIMIENTO DE EDIFICIOS ESCOLARES PÚBLICOS**

PRA-FOR-123
Versión 1

SITUACIÓN DEFICIENCIAS DETERMINADAS

DEPARTAMENTO:	SUCHITEPÉQUEZ	MUNICIPIO:	CUYOTENANGO
NOMBRE DEL ESTABLECIMIENTO:	ESCUELA OFICIAL URBANA MIXTA PROF. JORGE ARTURO REYES CEBALLOS	DIRECCIÓN DEL ESTABLECIMIENTO:	LOTIFICACIÓN BRISAS DE XULÁ
CÓDIGO DEL ESTABLECIMIENTO:	10-02-1776-43	FECHA:	9/09/2024

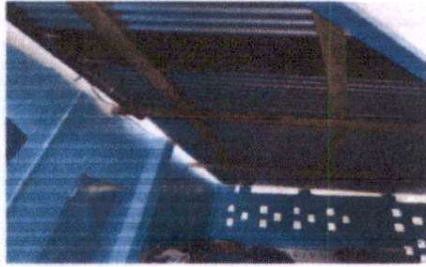
Foto 1: Sustitución de madera por metal en el techado y cambio de lámina por troquelada en el área de cocina.

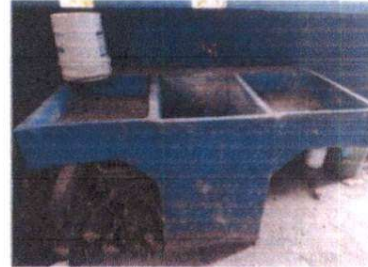
Foto 2: Esta pila se encuentra en el área de la cocina y se realizará colocación de azulejo

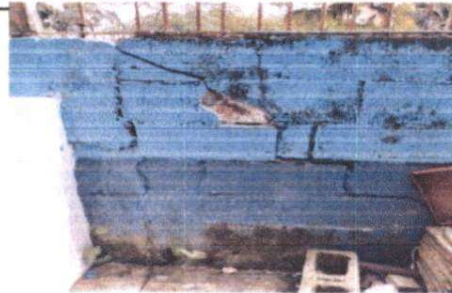
Foto 4: La pared está dañada y se debe reparar la misma por la seguridad de los niños, esta se encuentra en el área de los servicios sanitarios.

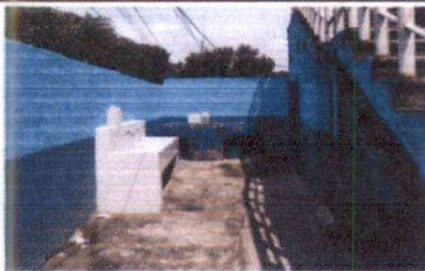
Foto 5: Este módulo de los servicios sanitarios no tiene rotopias para abastecer agua, por lo tanto, se requiere de fabricación e instalación de base y compra de rotopias.

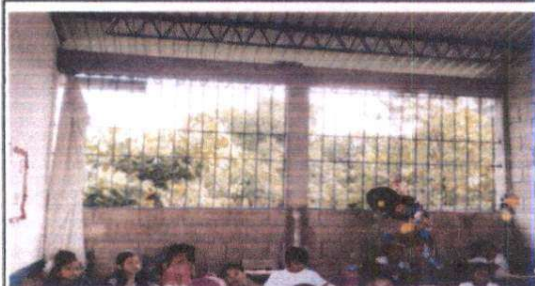
Foto 6: El salón de segundo primaria "B" no tiene ventanas y en época de lluvia se entra el agua, se requiere de instalación de ventanas de vidrio enfrente y atrás del mismo.

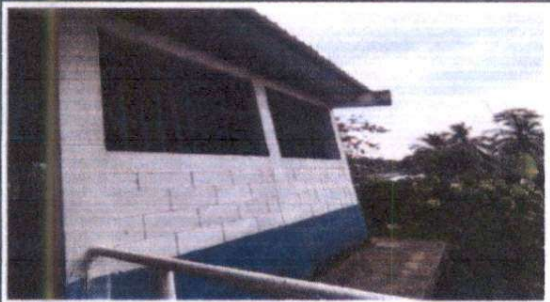
Foto 7: El salón de segundo primaria "B" no tiene ventanas y en época de lluvia se entra el agua, se requiere de instalación de ventanas de vidrio enfrente y atrás del mismo.

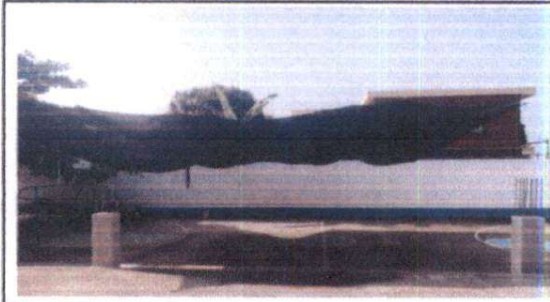
Foto 8: Esta área es donde los niños realizan actividades deportivas y culturales, para evitar los rayos del sol se ha colocado una manta y la misma esta sujeta al barandal del segundo nivel, instalación de tubos rellenos galvanizados y costaneras en muros.

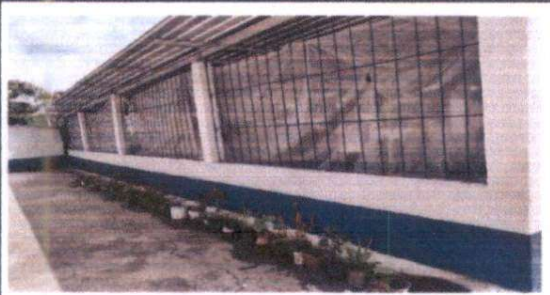
Foto 9: Los salones de cuarto primaria no tienen ventanas, provisionalmente se ha colocado naylon. Instalación de ventanas de vidrio y colocación de block en la parte de enfrente

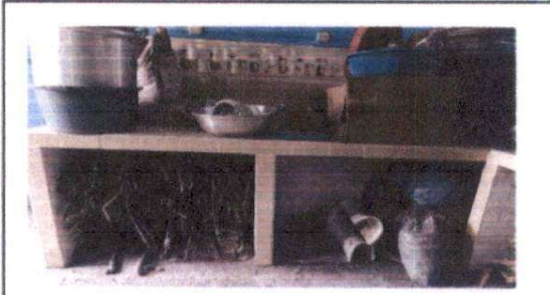
Foto 10: En el área de la cocina se trabajará colocación de azulejo en gabinete.

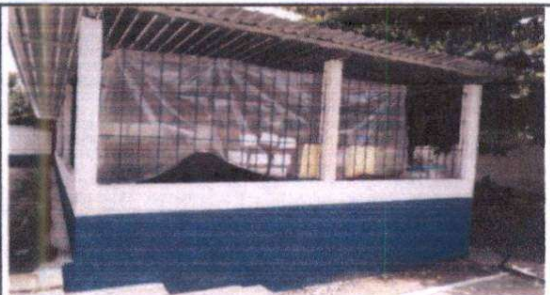
Foto 11: Los salones de cuarto primaria no tienen ventanas, provisionalmente se ha colocado naylon. Instalación de ventanas de vidrio y colocación de block en la parte de enfrente

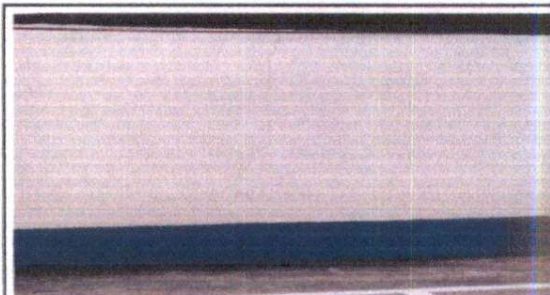
Foto 12: Este muro perimetral está presentando daños, por lo tanto se realizará refuerzo con columnas.
