SITUACIÓN DEFICIENCIAS DETERMINADAS PREVIO DURANTE POSTERIOR

| DEPARTAMENTO: | SUCHITEPÉQUEZ | MUNICIPIO: | SAN FRANCISCO ZAPOTITLÁN |
| NOMBRE DEL ESTABLECIMIENTO: | EORM COMUNIDAD LICENCIADO ARGUETA | DIRECCIÓN DEL ESTABLECIMIENTO: | COMUNIDAD LICENCIADO ARGUETA |
| CÓDIGO DEL ESTABLECIMIENTO: | 10-03-0008-43 | FECHA: | 26/11/2024 |

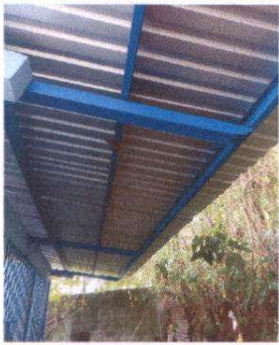
Foto 1: Suministro de lámina por lámina troquelada Aluzinc calibre 26

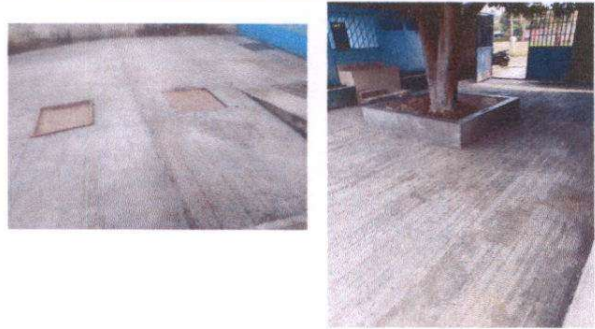
Foto 2: Reparación de planchas de concreto de patio

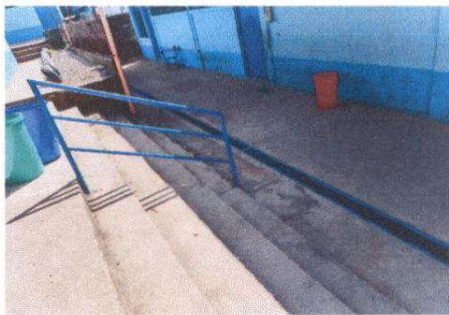
Foto 3: Suministro de rejilla

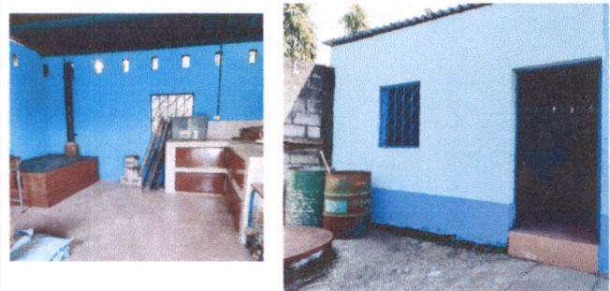
Foto 4: Suministro de puertas de metal de gabinete, Sustitución de estufa rural completa incluye chimenea y plancha de metal, Pintura

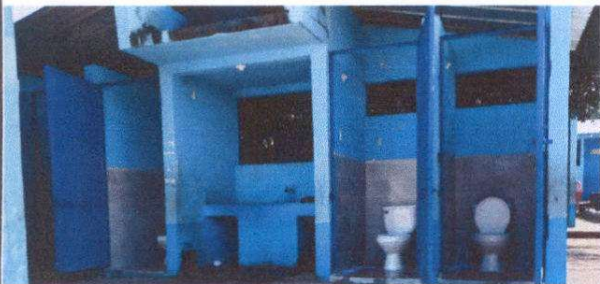
Foto 5: Sustitución de piso de torta de concreto por cerámico en 4 baños, Suministro de azulejo en 4 baños,

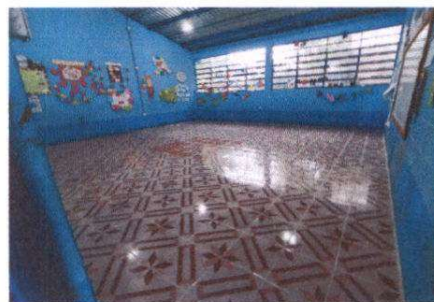
Foto 6: Mano de obra de sustitucion de piso de torta por ceramico en 2 aulas
